Reméandrage de la Petite Veyle en amont du moulin du Geai

L'opération

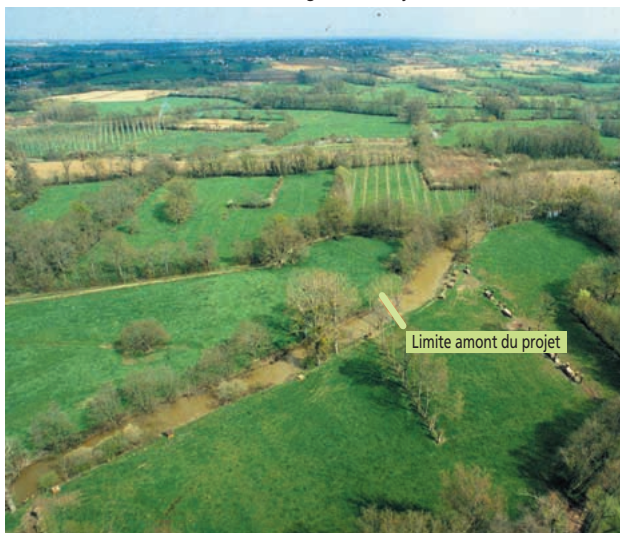
Le tracé rectiligne de la Veyle en 2002, avant les travaux.

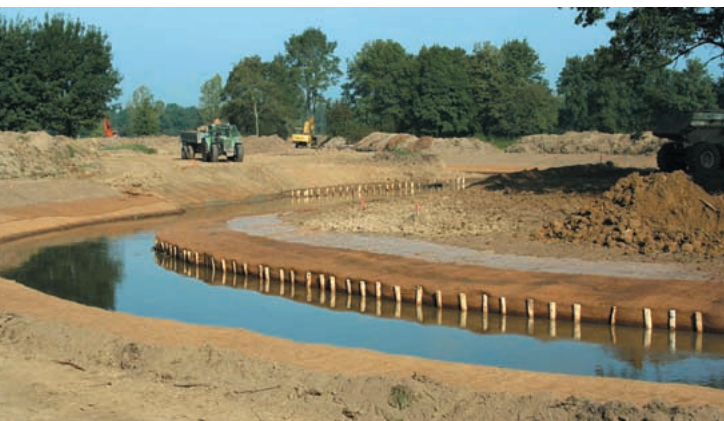
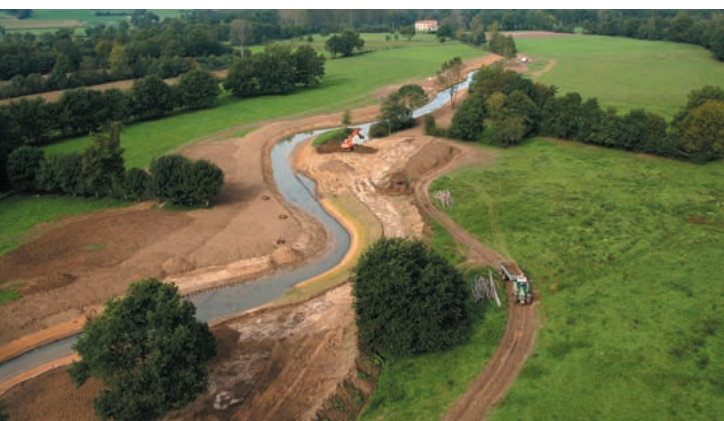
Les travaux de reméandrage sur la Petite Veyle en 2006.
En haut : pose de banquettes végétalisées ; en bas : fin des travaux.

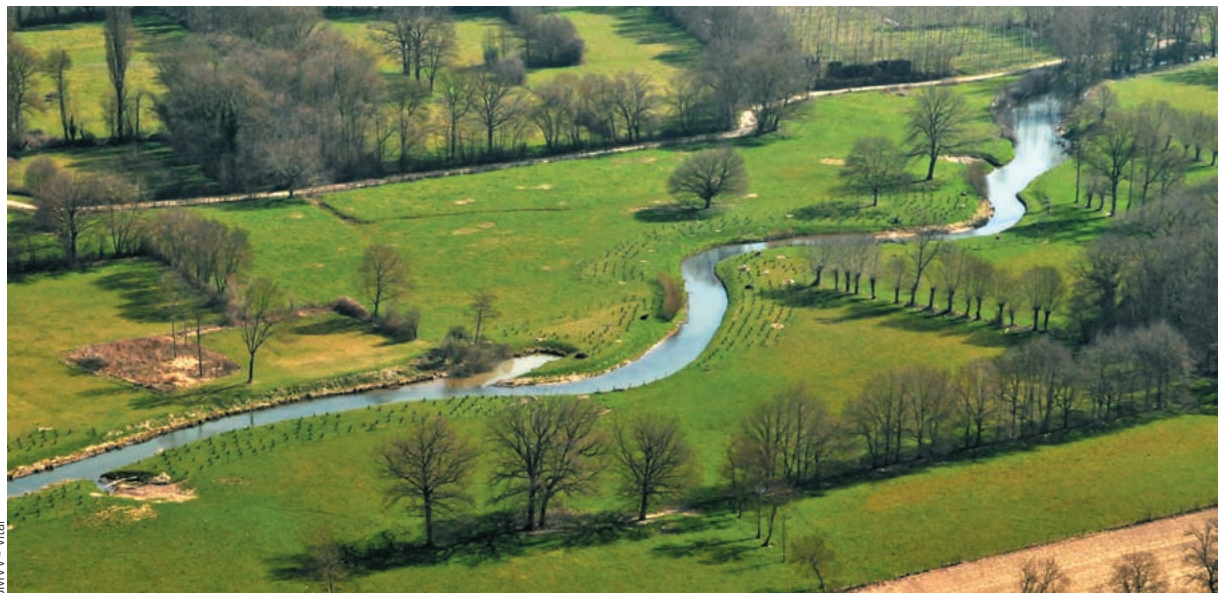
Vue générale de la Petite Veyle reméandree en avril 2009.

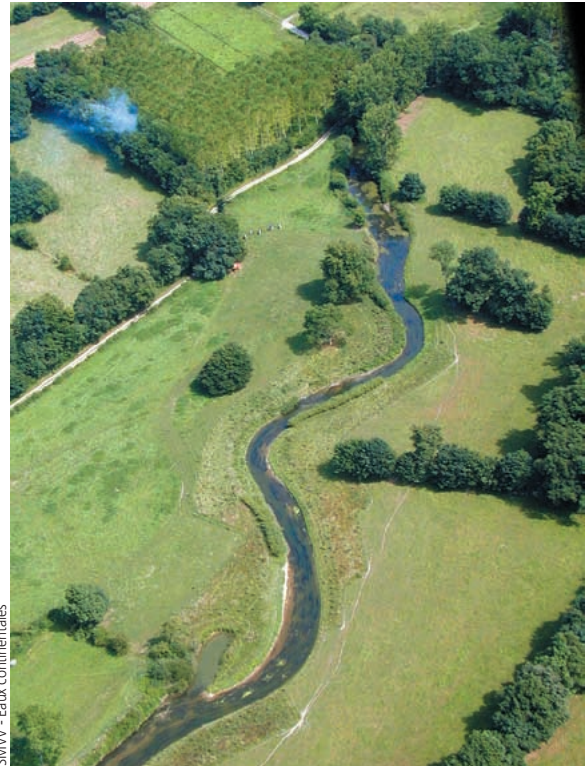
La Petite Veyle reméandree, en août 2008 : le site est totalement végétalisé.

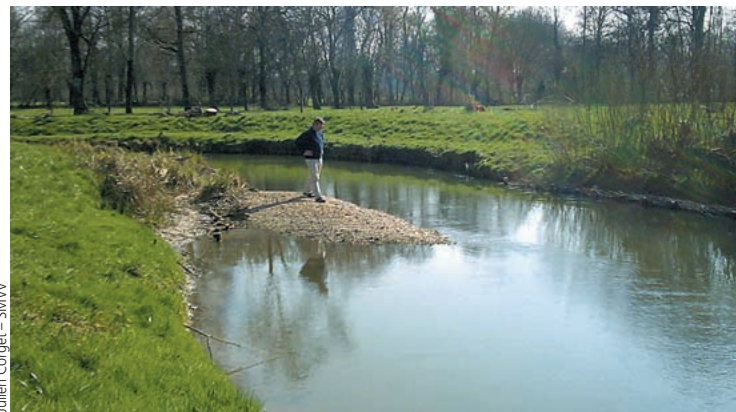
Premier dépôt de gravier observé, en mars 2009, dans le lit restauré.

Les premiers processus morpho-dynamiques ont été observés suite à la crue décennale de février 2009. L'érosion et le dépôt graveleux dans le premier méandre a formé des faciès intéressants. Ces réajustements sont encourageants pour l'évolution générale du site.

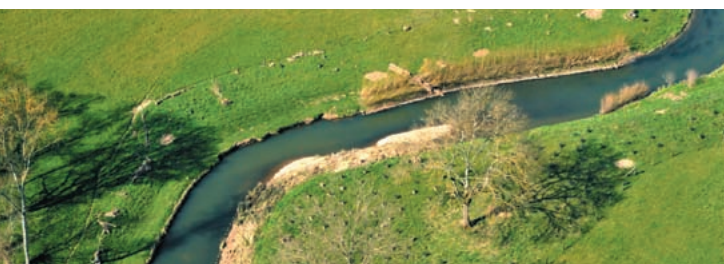
La Petite Veyle reméandrée en avril 2009.
Les premières érosions de berges apparaissent.
