→ Effacement partiel d'un seuil sur l'Artuby à la Martre

L'opération

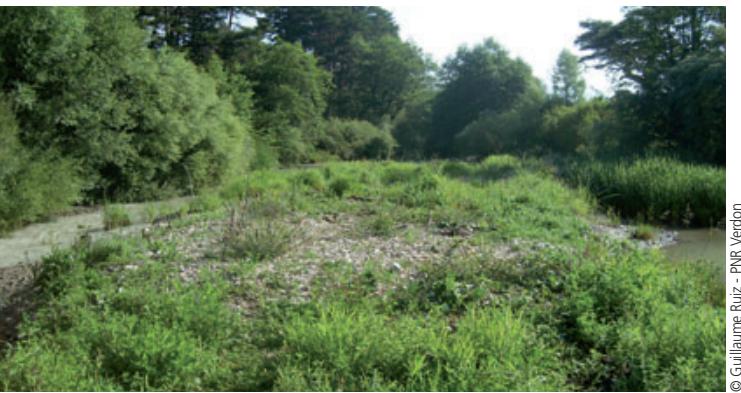
Vue de l'aterrissement formé dans la retenue avant arasement du seuil ROE43123. Août 2008

Le seuil représente une menace pour la station de pompage d'eau située en rive gauche : en effet, l'accumulation de sédiments dans la retenue a entraîné la formation d'un atterrissement conséquent, qui obstrue les trois quarts du lit mineur et favorise les débordements locaux.

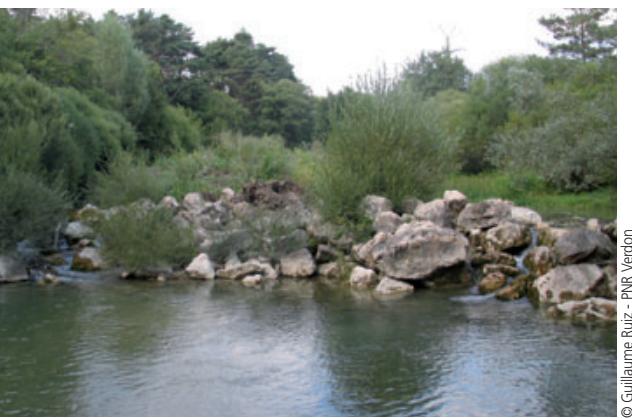
Parmi ces ouvrages, l'un d'entre eux (identifié dans le référentiel des obstacles à l'écoulement sous le numéro ROE43123), d'une hauteur de 2 m, n'est franchissable pour aucune des espèces piscicoles en présence –

Le seuil ROE43123, avant entretien de la végétation et arasement. Août 2008

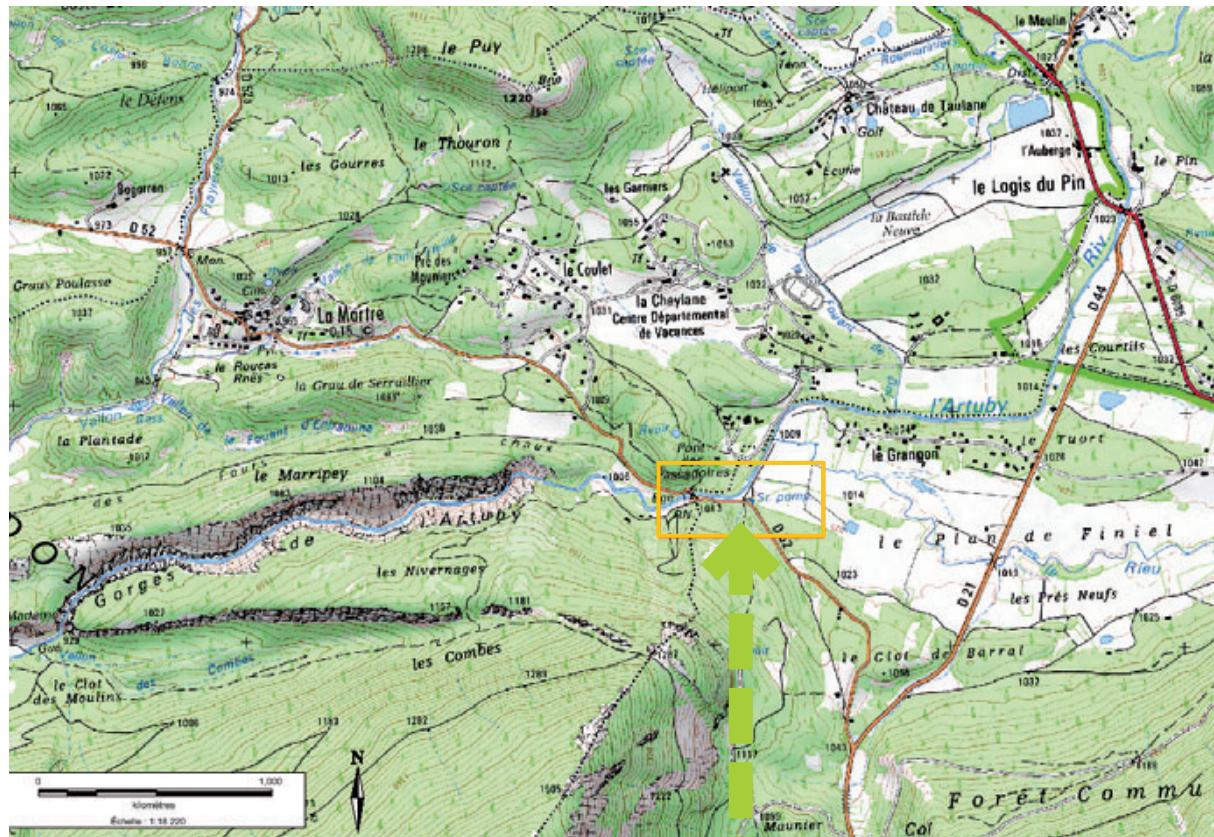
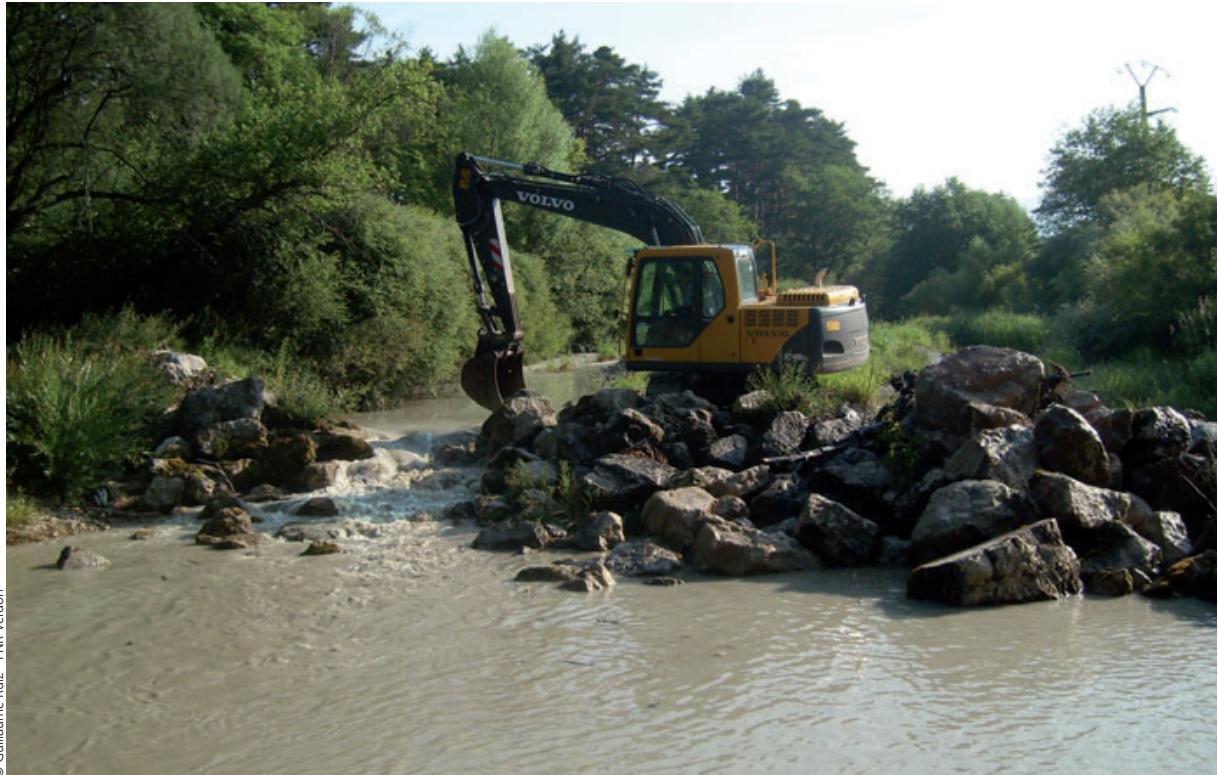
Arasement du seuil ROE43123 à la pelle mécanique. Juin 2009

Le seuil a été effacé à la pelle mécanique sur toute sa hauteur mais seulement sur la moitié de sa largeur, pour éviter la déstabilisation des infrastructures situées en aval (présence d'une route départementale). Les blocs en enrochement qui formaient l'ouvrage ont été répartis dans le cours d'eau afin de constituer des caches pour la faune piscicole. Une partie des sédiments formant l'atterrissement a été enlevée et répartie sur les berges. Une pêche de sauvegarde a été réalisée par la Fédération départementale du Var pour la pêche et la protection du milieu aquatique (FDPPMA 83) avant effacement dans le but de diminuer l'impact des travaux sur le peuplement piscicole.

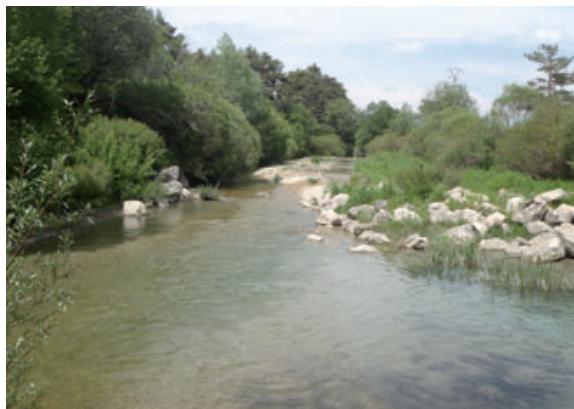
L'Artuby, 3 ans après les travaux d'arasement. Juin 2012

Un linéaire 4 km de cours d'eau a été rouvert, permettant de rétablir la continuité sédimentaire et piscicole sur le tronçon.

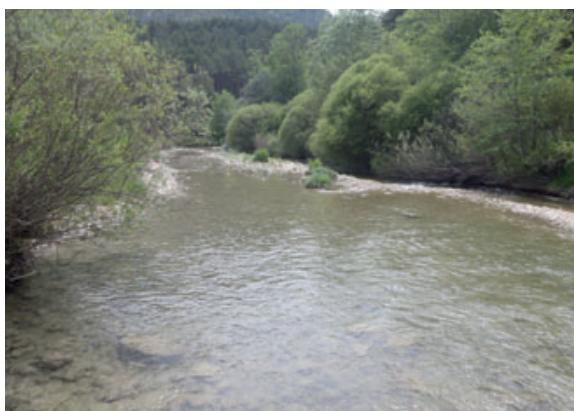
Bien qu'aucun suivi scientifique n'ait été mis en place – point faible de cette opération – un suivi visuel du site, effectué par le technicien rivière, permet toutefois de remarquer le retour d'une diversité de faciès avec l'apparition de radiers au niveau de l'ancienne retenue. En novembre 2011, une crue vicennale (50 m³/s environ) a modifié la morphologie du lit mineur en remaniant les faciès. Les sédiments qui engravaient 80 % du lit mineur dans l'ancienne retenue, sont maintenant remobilisés. Plusieurs centaines de mètres en amont du site, l'abaissement de la ligne d'eau

a provoqué des effondrements de berges et quelques pins sont tombés dans le lit mineur.

Vue de l'amont de l'ancienne retenue. Juin 2012
