Remise en état du ruisseau de la Rivaille suite à des travaux de curage et de rectification illégaux à Vigoux

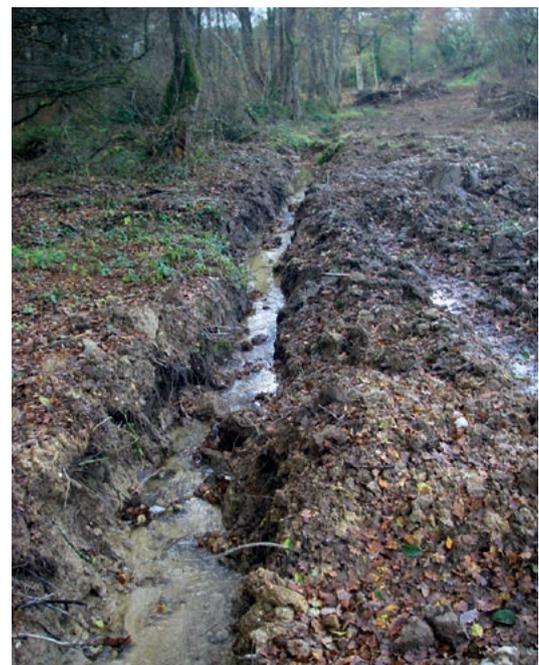
La Rivaille juste après les travaux de curage et de rectification en 2009.

Ces travaux ont fortement altéré le lit mineur et les berges de la Rivaille, détruisant les habitats favorables à la faune aquatique, accentuant localement les phénomènes d'incision et entraînant des fines argilo-limoneuses vers la partie aval du cours d'eau.

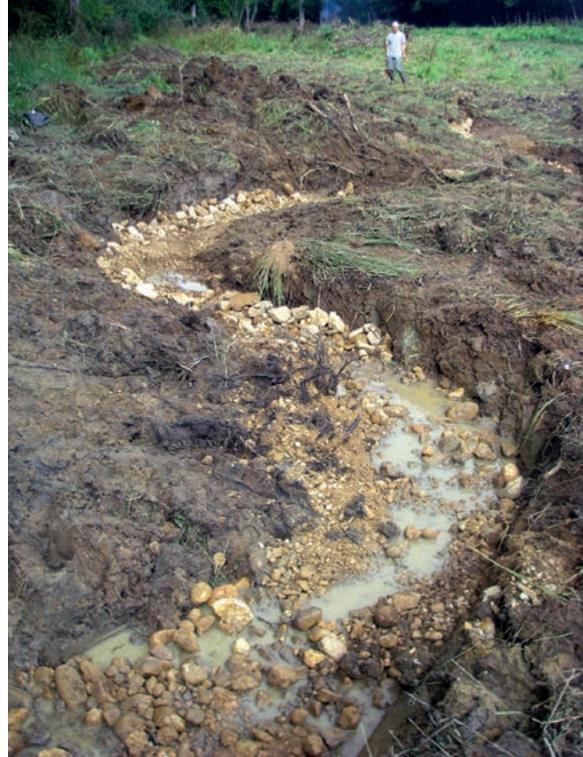
La fin des travaux en septembre 2011.

La phase de travaux se déroule sur deux journées en septembre 2011. Le terrassement du nouveau lit est réalisé par l'agriculteur lui-même à l'aide de sa pelle mécanique, sous le contrôle des agents de l'Onema. Le matelas alluvial est entièrement recréé sur une épaisseur de 15 à 20 cm, par apport de matériaux alluvionnaires de granulométrie variée. Des blocs dispersés sont ajoutés pour diversifier le milieu. Le linéaire de la Rivaille est allongé d'environ 350 m.

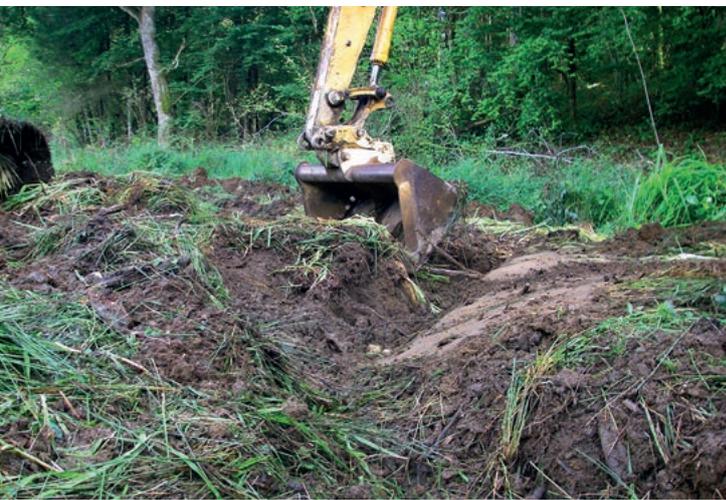
Les travaux de remise en état avec accompagnement de l'Onema en 2011.

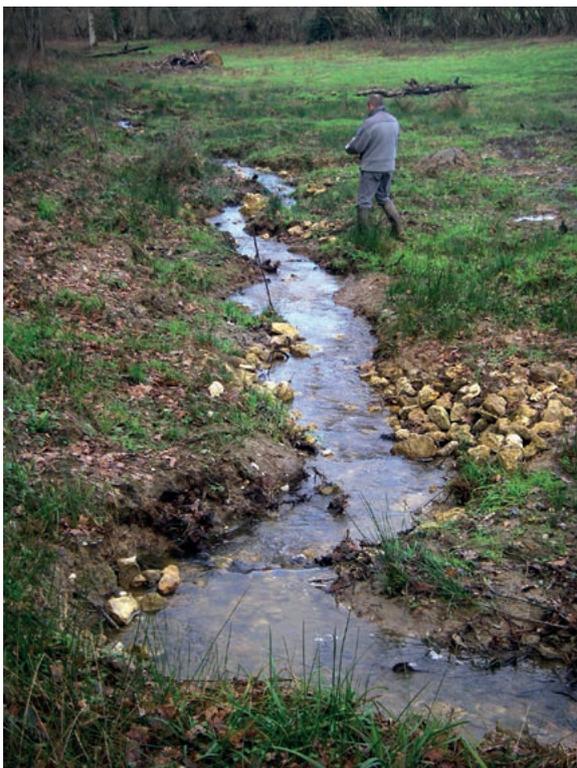
La Rivaille, quelques mois après les travaux en janvier 2012

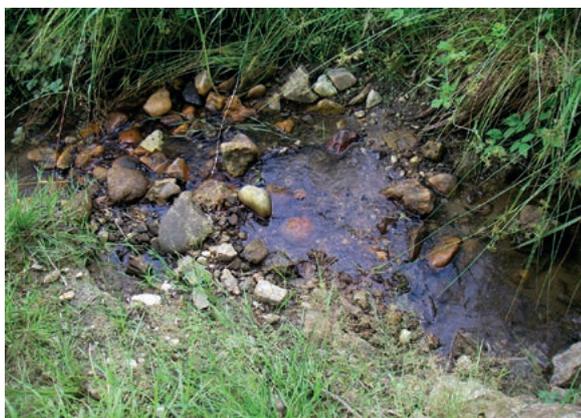
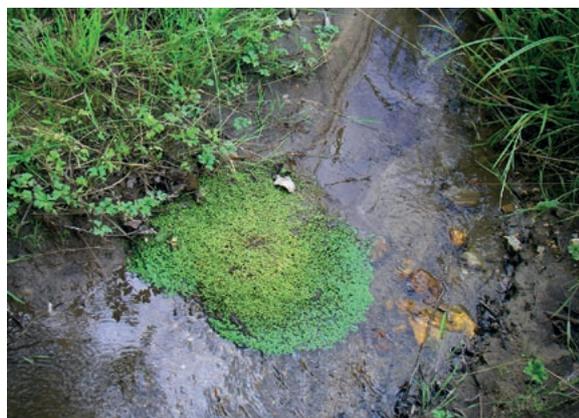
Le nouveau tracé, bien adapté à la configuration locale n'a fait l'objet que de quelques micro-ajustements de faible ampleur, même après des événements hydrologiques importants. La recolonisation par les macro-invertébrés a été rapide (dès les premiers mois) avec une présence de taxons sensibles (comme des éphémères du genre *epeorus*). La végétation rivulaire a bien repris. Le matelas alluvial restauré n'est pas colmaté ; il assure la présence d'habitats variés et de zones favorables à la reproduction des poissons, mais en 2015 aucune recolonisation piscicole n'est encore observée. La présence d'obstacles situés en aval (petites chutes d'eau liées à l'incision de la roche-mère) semble bloquer la recolonisation par les poissons, mais n'empêche pas la remontée de l'écrevisse (espèce invasive) observée depuis l'aval.

Aspects du lit de la Rivaille quelques années après les travaux.
