## Effacement partiel d'un seuil sur l'Artuby à la Martre

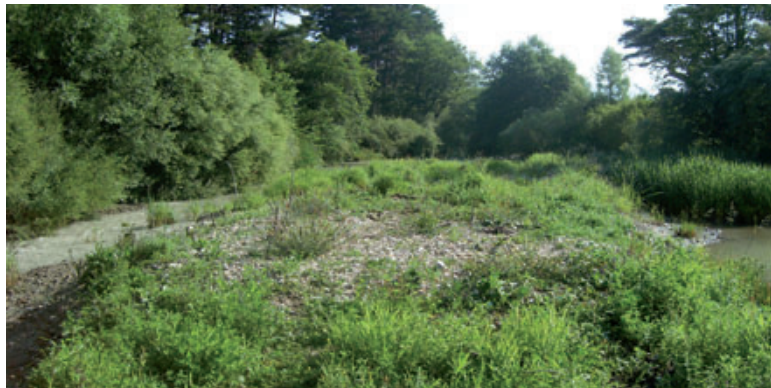
Vue de l'atterrissement formé dans la retenue avant arasement du seuil ROE43123. Août 2008

Le seuil représente une menace pour la station de pompage d'eau située en rive gauche : en effet, l'accumulation de sédiments dans la retenue a entraîné la formation d'un atterrissement conséquent, qui obstrue les trois quarts du lit mineur et favorise les débordements locaux.

Le seuil a été effacé à la pelle mécanique sur toute sa hauteur mais seulement sur la moitié de sa largeur, pour éviter la déstabilisation des infrastructures situées en aval (présence d'une route départementale). Les blocs en enrochement qui formaient l'ouvrage ont été répartis dans le cours d'eau afin de constituer des caches pour la faune piscicole. Une partie des sédiments formant l'atterrissement a été enlevée et répartie sur les berges. Une pêche de sauvegarde a été réalisée par la Fédération départementale du Var pour la pêche et la protection du milieu aquatique (FDPPMA 83) avant effacement dans le but de diminuer l'impact des travaux sur le peuplement piscicole.

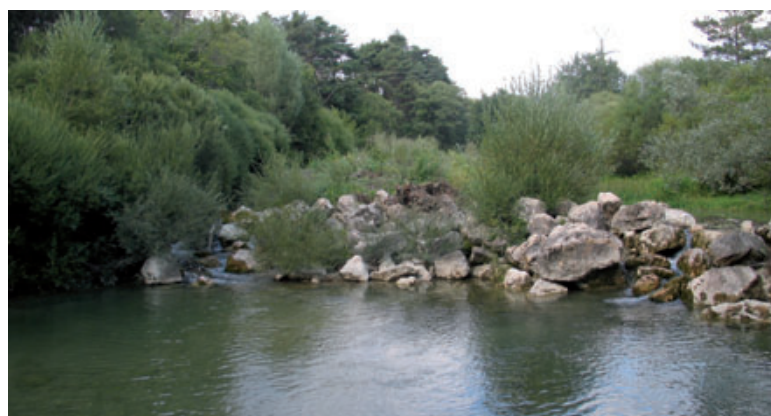
Parmi ces ouvrages, l'un d'entre eux (identifié dans le référentiel des obstacles à l'écoulement sous le numéro ROE43123), d'une hauteur de 2 m, n'est franchissable pour aucune des espèces piscicoles en présence –

Le seuil ROE43123, avant entretien de la végétation et arasement. Août 2008

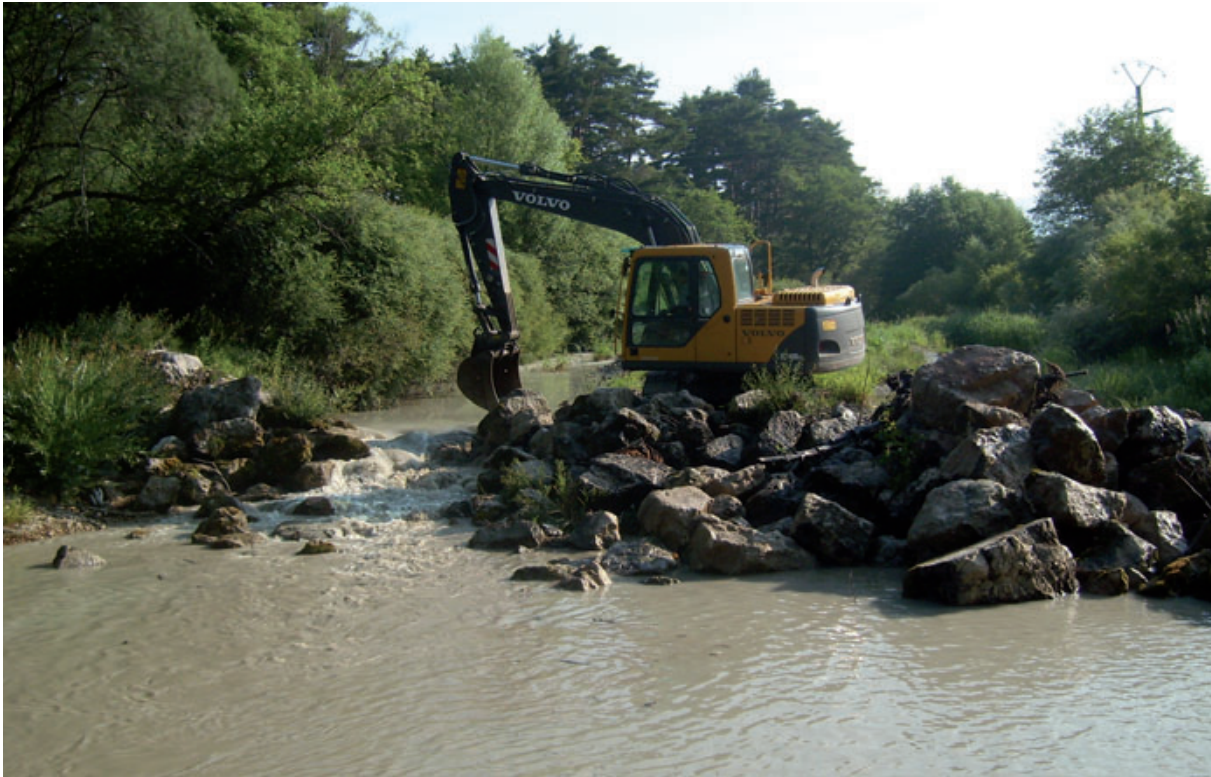
Arasement du seuil ROE43123 à la pelle mécanique. Juin 2009

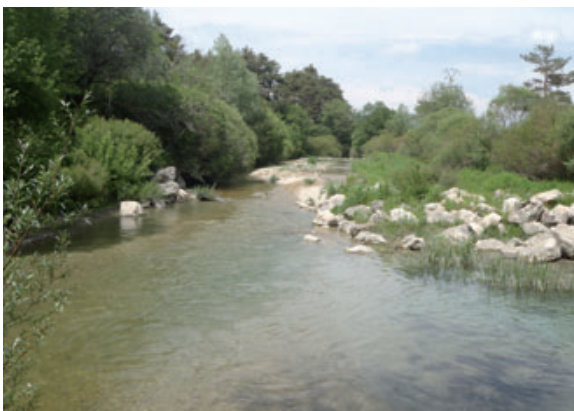
L'Artuby, 3 ans après les travaux d'arasement. Juin 2012

Un linéaire 4 km de cours d'eau a été rouvert, permettant de rétablir la continuité sédimentaire et piscicole sur le tronçon.

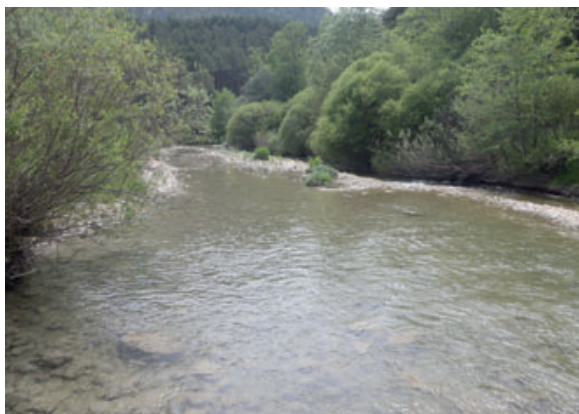
Bien qu'aucun suivi scientifique n'ait été mis en place – point faible de cette opération – un suivi visuel du site, effectué par le technicien rivière, permet toutefois de remarquer le retour d'une diversité de faciès avec l'apparition de radiers au niveau de l'ancienne retenue. En novembre 2011, une crue vicennale (50 m<sup>3</sup>/s environ) a modifié la morphologie du lit mineur en remaniant les faciès. Les sédiments qui engravaient 80 % du lit mineur dans l'ancienne retenue, sont maintenant remobilisés. Plusieurs centaines de mètres en amont du site, l'abaissement de la ligne d'eau

Vue de l'amont de l'ancienne retenue. Juin 2012
