Abaissement et démantèlement de trois clapets sur l'Orge aval

L'opération

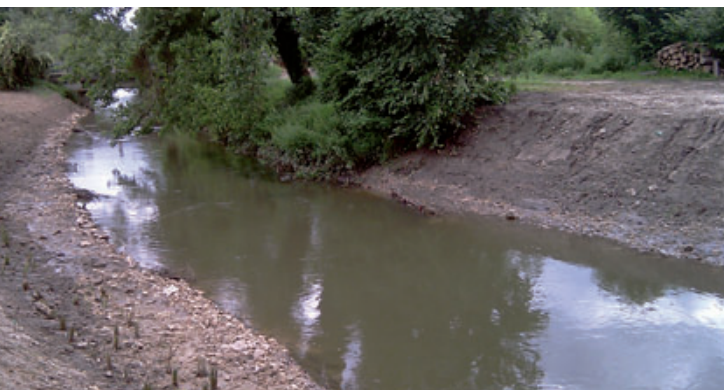
Le clapet de Guiperreux après abaissement et démantèlement. Juillet 2012

Le SVOA a abaissé les trois clapets des ouvrages de Guiperreux, Souchard et Vacluse (situés l'un derrière l'autre d'amont en aval). En juillet 2012, ceux de Guiperreux et Vacluse ont été définitivement démantelés. Ces travaux ayant conduit à l'abaissement de la ligne d'eau au niveau des prises d'eau alimentant des bassins privés, des mesures d'accompagnement ont été mises en place : les côtes des canaux d'amenée d'eau ont été abaissées.

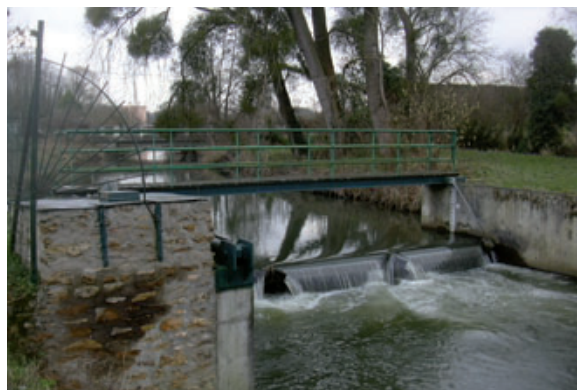
Le clapet de Guiperreux, en position levée en 2009.

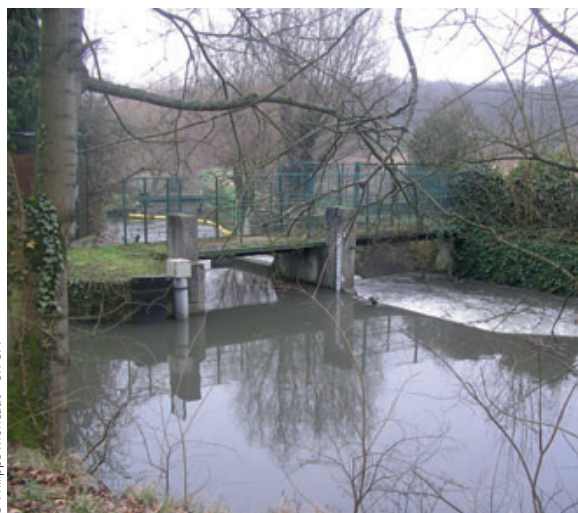
Le clapet de Vaucluse, avant abaissement en 2009.

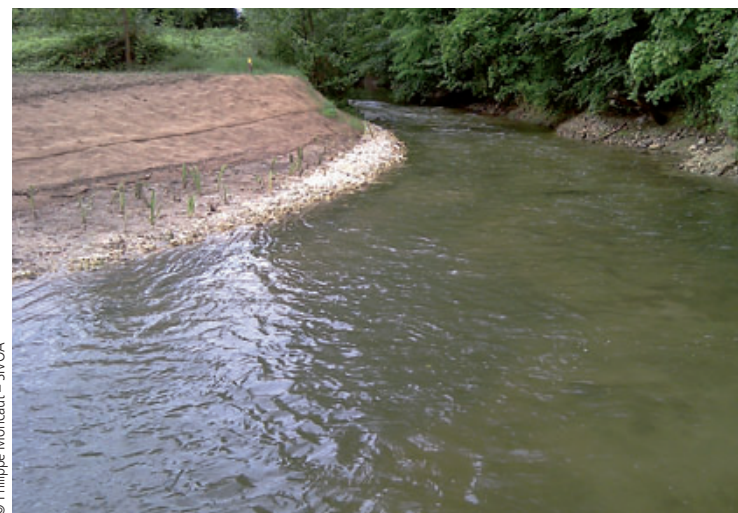
Le clapet de Vaucluse, après abaissement et démantèlement. Juillet 2012
