Remise en eau d'un ancien lit du Dadon et restauration de l'habitat aquatique

L'opération

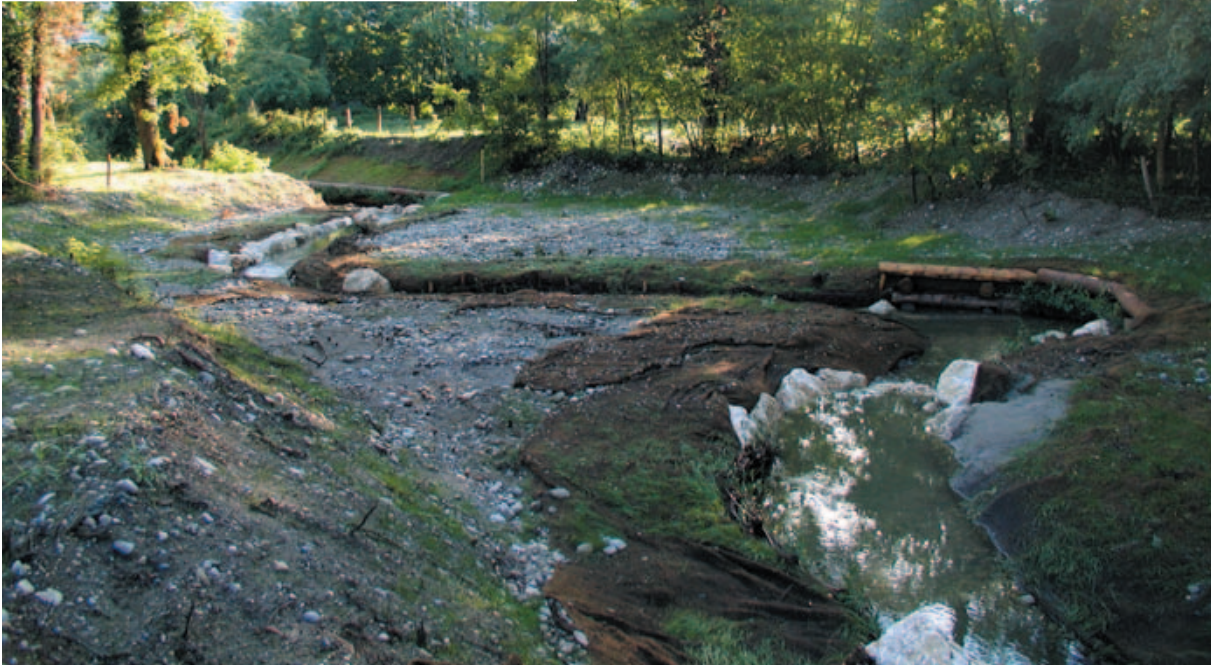
À gauche, l'ancien lit recalibré, en juin 2004.
Ci-dessous, retour dans le lit d'origine méandriforme.

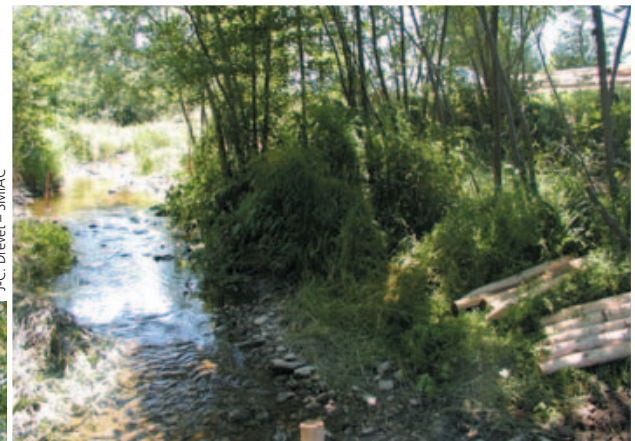
Ci-dessous, l'ancien lit rectiligne, en juin 2004.

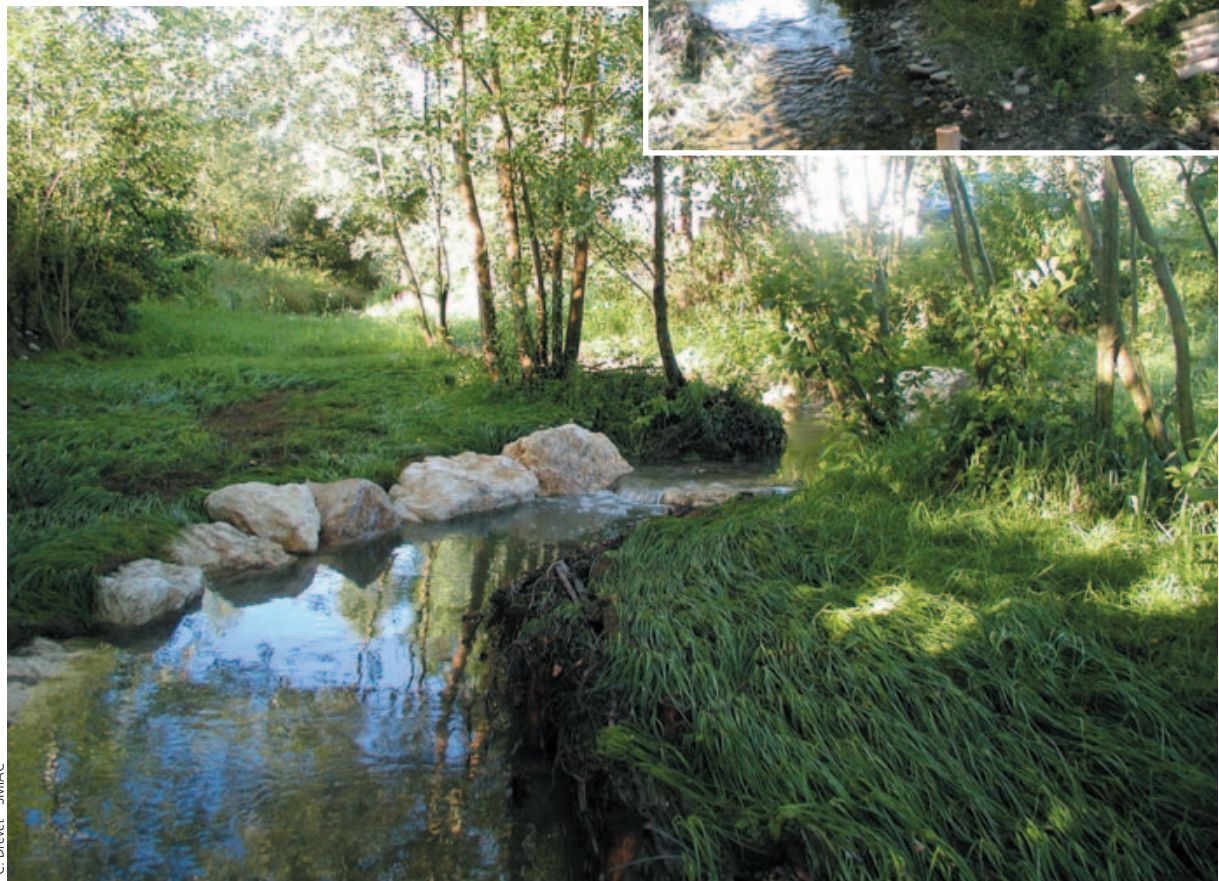
En bas, le nouveau lit méandrique permettant la dissipation des crues. La ripisylve en place a été maintenue.
