Effacement du seuil du Moulin de Ver sur la Sienne

L'opération

Catégorie	Restauration
Type d'opération	Effacement total ou partiel d'obstacles transversaux
Type de milieu concerné	Cours d'eau de zone intermédiaire
Enjeux (eau, biodiversité, climat)	Continuité écologique

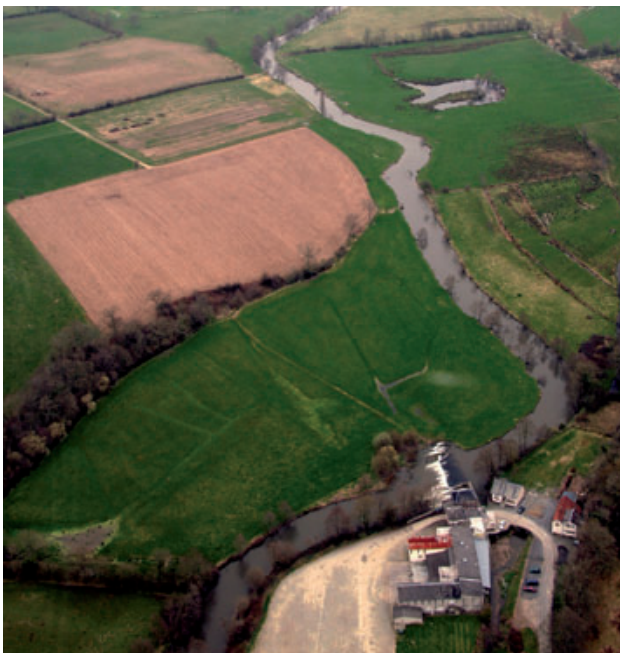
Vue sur la vallée de la Sienne avec le seuil du Moulin de Ver en premier plan. Avril 2006

Le Moulin de Ver, construit il y a plusieurs siècles pour utiliser la force hydraulique, n'a plus de fonction économique depuis quelques décennies et le seuil associé au moulin, haut de 1,7 m, est en mauvais état. Le terrain situé en rive gauche est actuellement un site de discothèque.

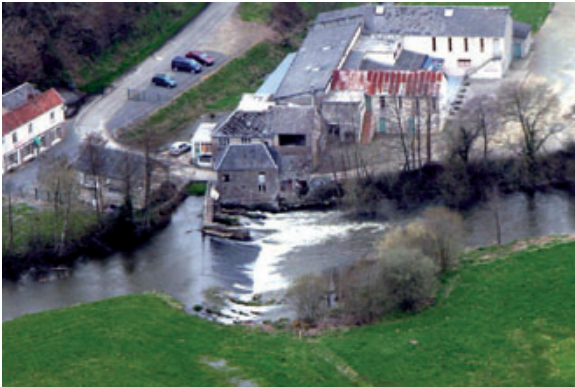
Vue aérienne du site du Moulin de Ver avant effacement. Avril 2006

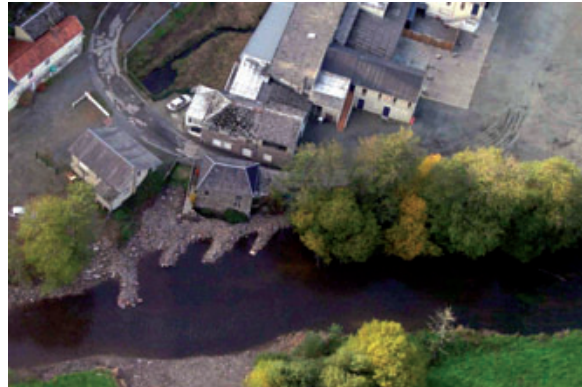
Vue aérienne du site après effacement. Automne 2011

Le seuil du Moulin de Ver a été totalement effacé. Les débris du seuil en pierre ont été réutilisés pour mettre en place des épis de recentrage de crues en rive droite. Les travaux ont été accompagnés par l'entretien de la ripisylve en amont et par la réhabilitation d'une mare voisine pour remplacer l'accès pompage des pompiers de l'ancienne retenue en cas d'incendie. Des clôtures et des abreuvoirs ont également été mis en place sur les parcelles voisines.

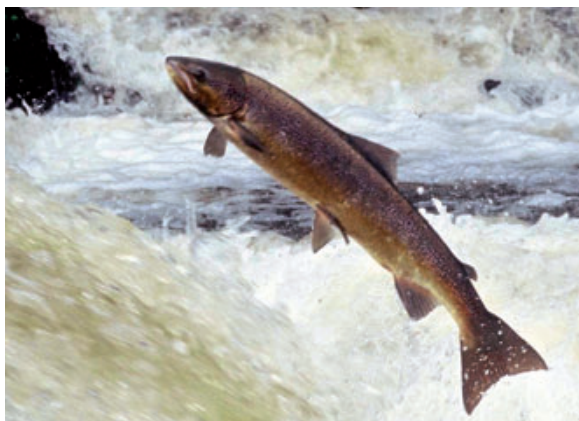
Saumon atlantique tentant de franchir le seuil du Moulin de Ver. Automne 2009

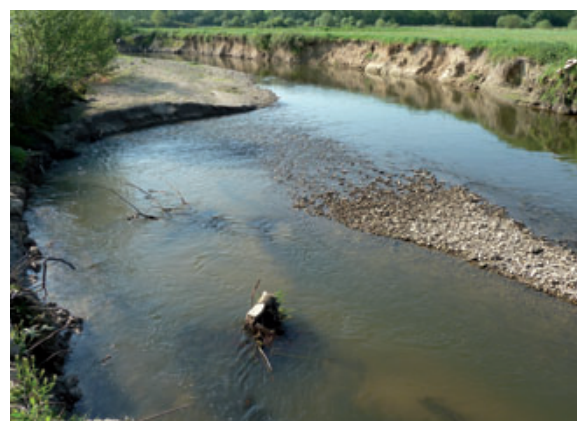
Remobilisation des sédiments dans l'ancienne retenue après effacement de l'ouvrage. Avril 2011

Dans l'emprise de l'ancienne retenue, des stocks importants de sédiments grossiers – classe de taille sables à galets – sont réapparus. Ils seront mobilisables lors des prochains débits biénaux hivernaux et permettront le retour à un profil d'équilibre du cours d'eau à plus ou moins long terme.
