# Effacement du seuil du moulin du Bourg sur le Vicoïn

## L'opération

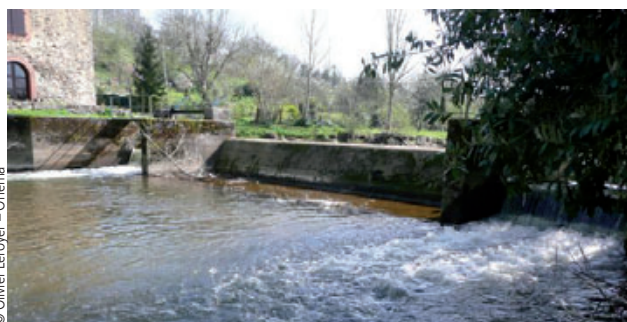
Vue aval du seuil du moulin du Bourg avec le déversoir central. Juin 2011

tent souvent un état de dégradation avancé. Le seuil du moulin du Bourg – seuil à clapets en assez mauvais état – mesure 1,4 m de hauteur et est infranchissable pour toute espèce piscicole.

La totalité de l'ouvrage a été effacée en juin 2011 (radier central, clapets et déversoir). Le bief du moulin a été curé et les côtes abaissées afin de conserver une hauteur d'eau minimale dans le bief. Une rampe en enrochements a été construite à la place de l'ancien radier de l'ouvrage. Celle-ci sert de répartiteur des débits entre la rivière et le bief. Ainsi, lorsque le débit est inférieur ou égal au débit réservé, l'intégralité des écoulements transite par le chenal principal.

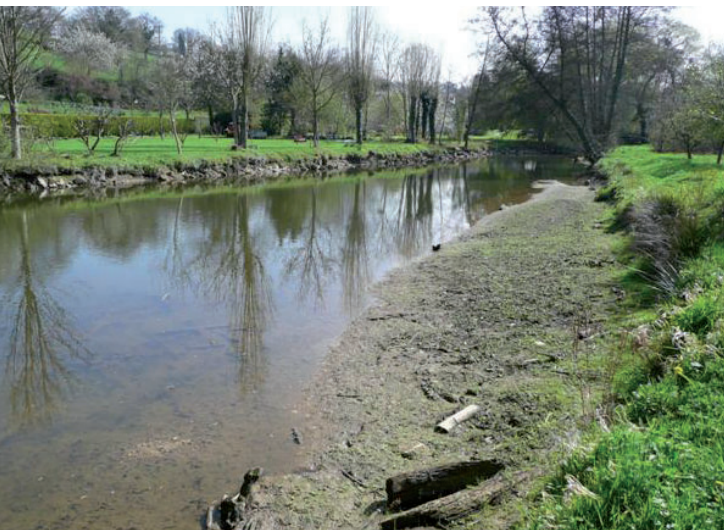
La retenue amont du seuil du moulin du bourg envasée, avant effacement. Juin 2011

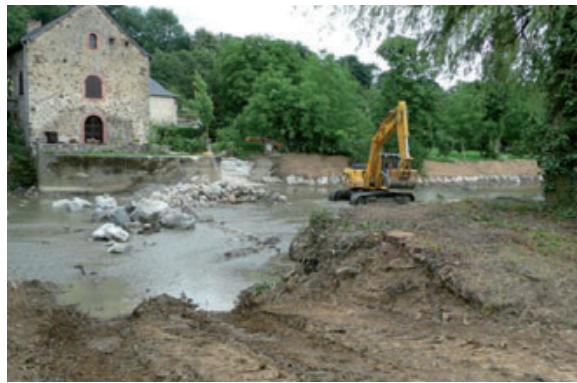
Dérèglement du seuil du moulin à la pelle mécanique. Juin 2011

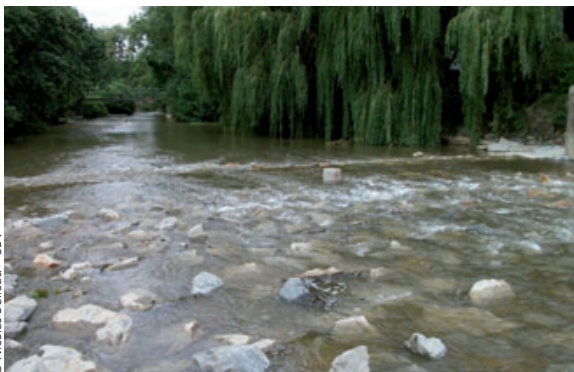
L'ancien seuil du moulin du bourg, avec la rampe en enrochement au premier plan. Juillet 2011

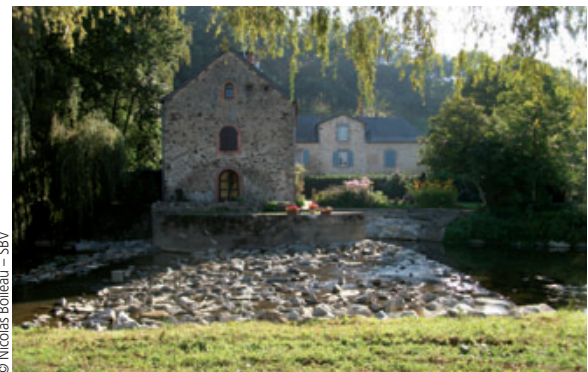
Des ajustements techniques, réalisés en automne 2012, ont été nécessaires afin de modifier la rampe, dont la pente avait été jugée trop importante et les tirants d'eau trop faibles pour assurer la continuité piscicole.

Écoulements très étalés et tirant d'eau faible durant la période d'étiage. Août 2011

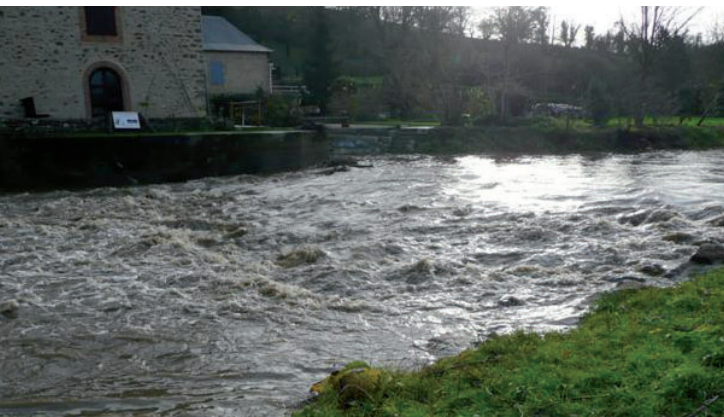
Accélération des écoulements, avec présence d'un ressaut et de fortes turbulences en pied de rampe lors des débits soutenus. Décembre 2011

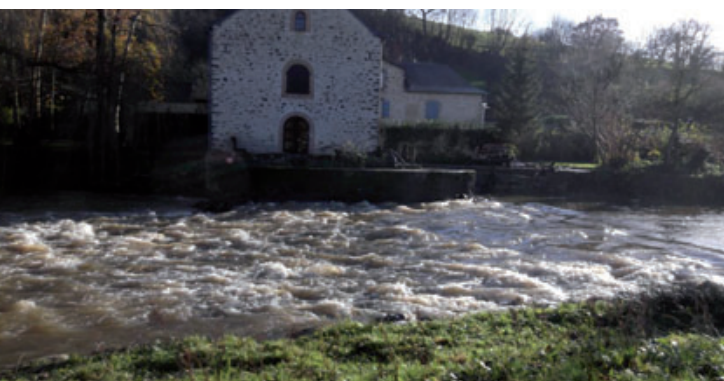
La modification de la rampe (allongement vers l'aval) permet d'effacer le ressaut et limite les turbulences observées (débit équivalent à l'année précédente). Décembre 2012
