→ Effacement de vingt petits ouvrages et diversification du lit mineur du Couasnon

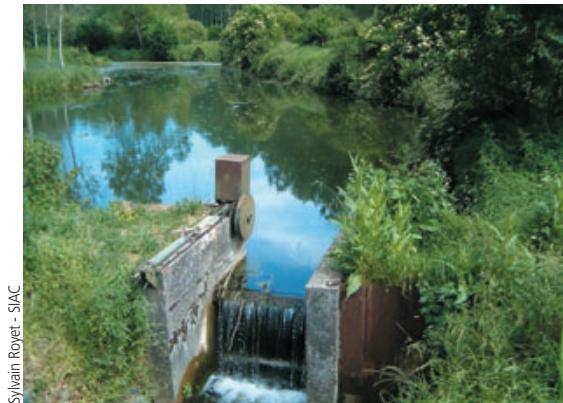
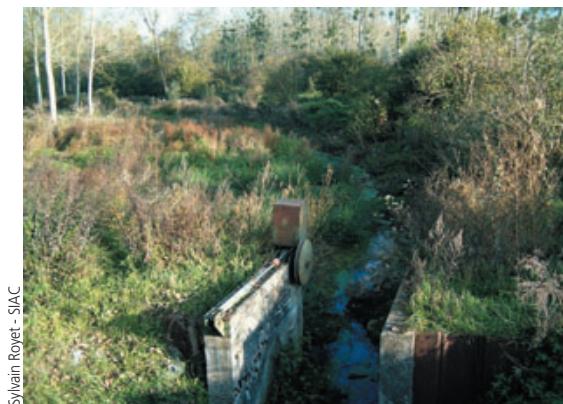
Un clapet sur le Couasnon à Chavaignes, avant son ouverture (en haut) et après (2008, en bas)

Entre 2004 et 2008, les clapets des 22 ouvrages ont été abaissés. Tous les ouvrages ont encore leurs structures béton et métallique mais les clapets de certains ne pourront plus être bougés, les câbles ayant été démontés.

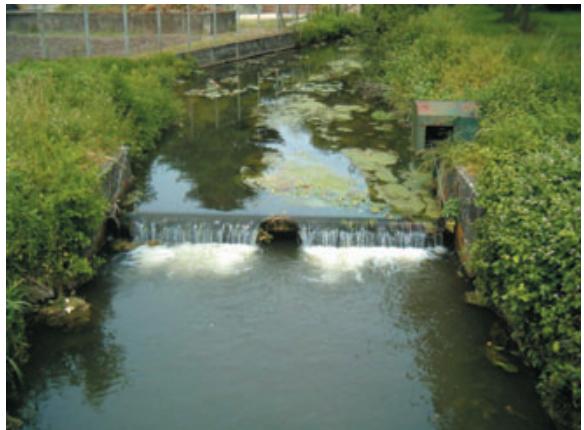
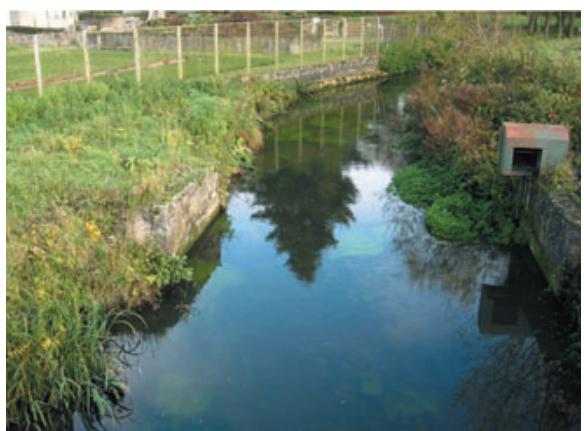
Un seuil à clapet sur le Couasnon à Baugé, avant son effacement (en haut) et après (2008, en bas)

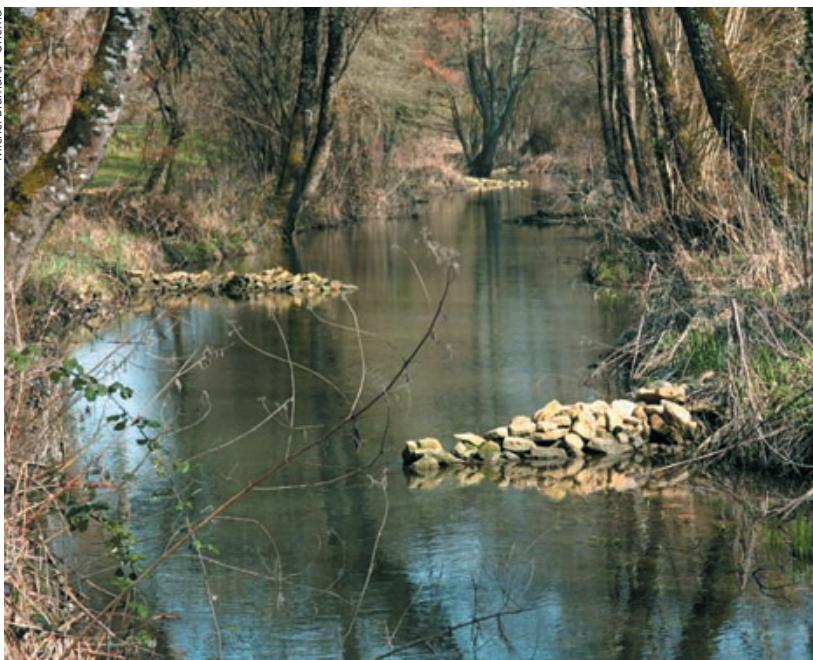
La technique de restauration choisie résulte d'un compromis entre bon état écologique et maintien des activités agricoles. Le contexte agricole n'a pas permis de travailler sur le lit majeur du cours d'eau, c'est pourquoi des déflecteurs ont été utilisés. Malheureusement cette technique pour redynamiser le milieu, est assez décevante sur le Couasnon.

En effet, c'est un cours d'eau de faible énergie avec un écoulement lent et un transport solide faible. Presqu'aucune accumulation de matériaux en aval des déflecteurs n'est encore observée ; il faudra encore du temps pour que les atterrissements se créent. La recréation d'un lit sinuieux dans le lit mineur n'a pu être observée. Les résultats sur la diversification des habitats sont donc plutôt mitigés à court terme. Pour les prochains travaux de restauration, la pose de banquettes rétrécissant le lit et permettant de recréer des sinuosités sera privilégiée.

Exemples de déflecteurs mis en place sur le Couasnon

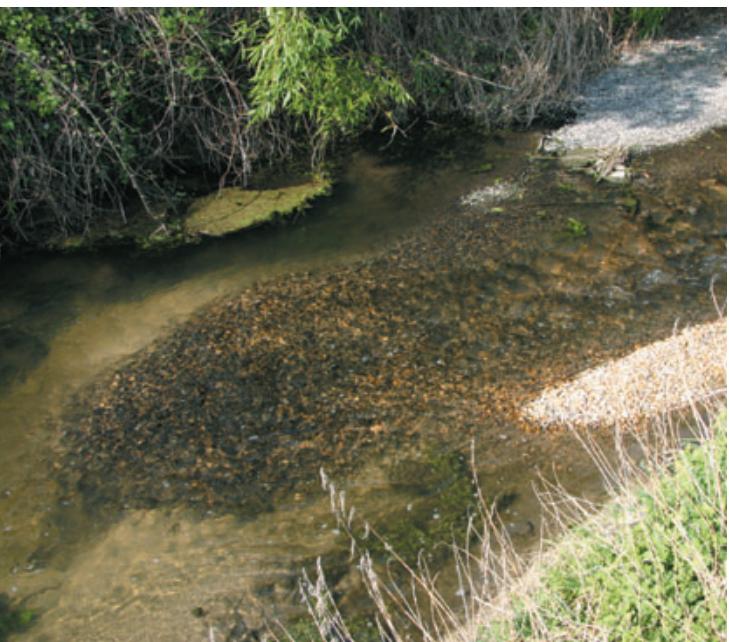
Création d'un radier sur le Couasnon à Vieil-Baugé.
