→ Effacement d'un chapelet de huit étangs sur la Bildmuehle

L'opération

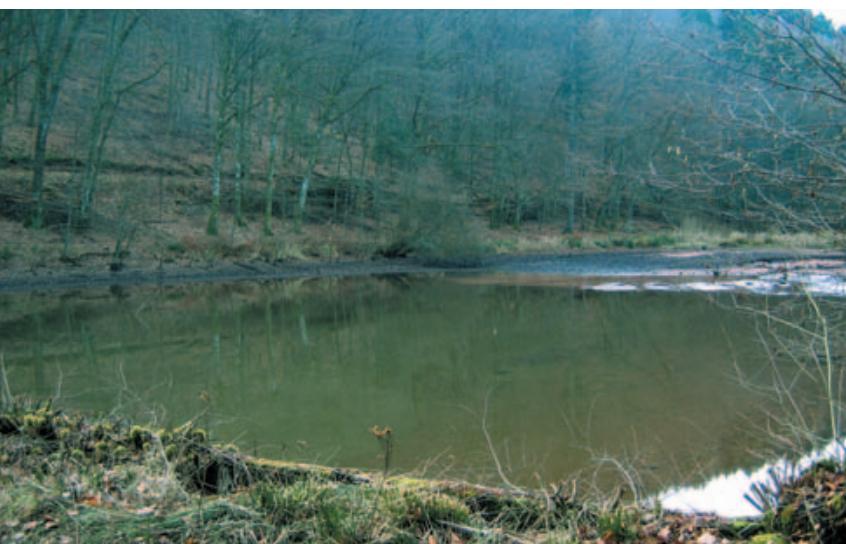
L'étang n°7, avant son effacement. Vue de la digue.

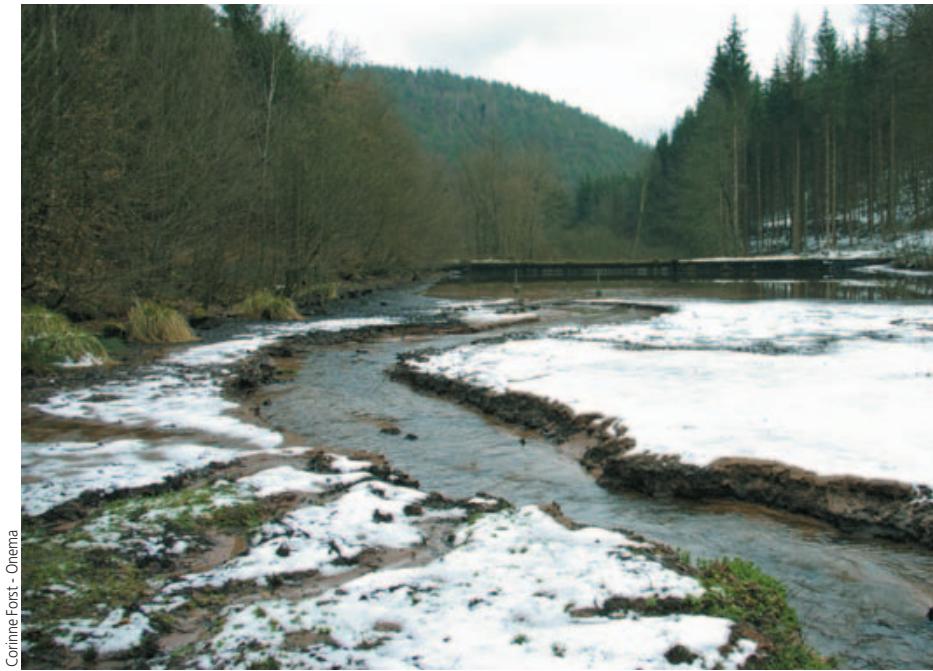
Vue de la queue de l'étang n°7 en mars 2008, après la vidange. Le cours d'eau retrouve un tracé sinuex dans les vases.

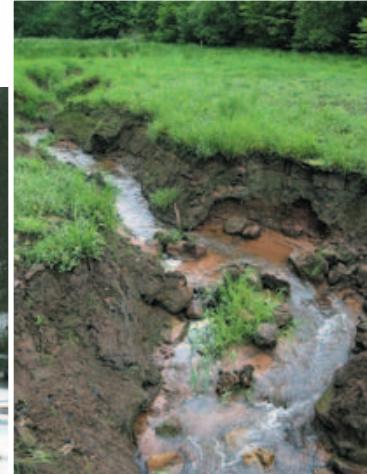
En haut : l'étang n°7 un an après l'effacement de la digue.

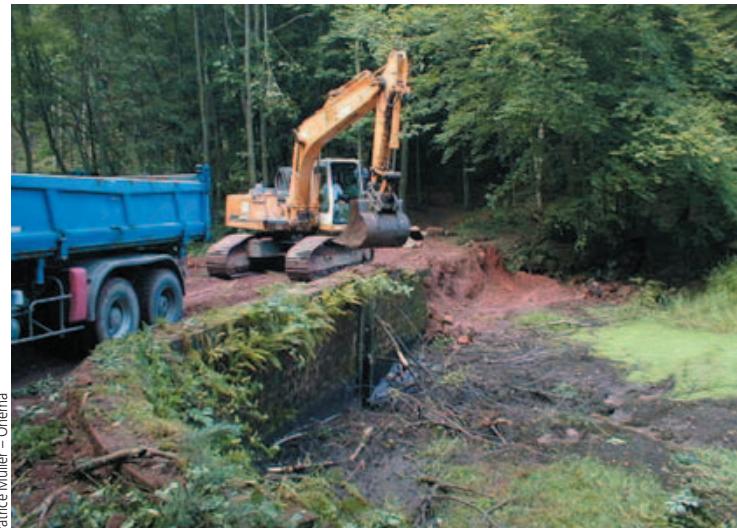
Patrice Muller - Onema
La suppression de la digue de l'étang n°5, fin août 2008.

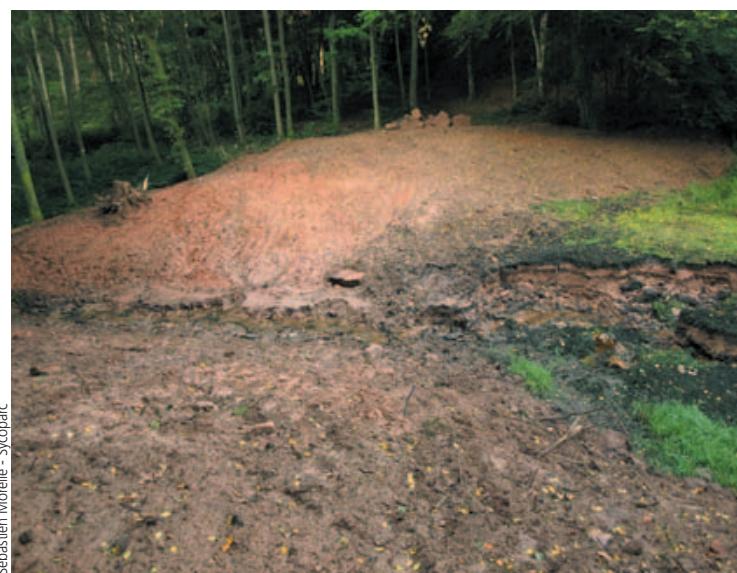
Sébastien Morelle - Sycoparc
L'étang n°5 en septembre 2008, après l'effacement de la digue.

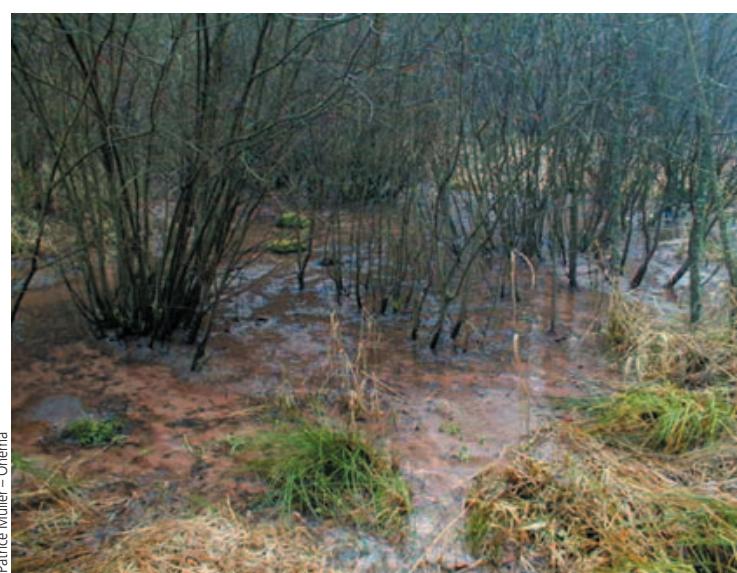
Patrice Muller - Onema
La queue de l'étang n°6 en février 2009 : les accumulations de sables et la végétation dispersent les écoulements du cours d'eau.

Avant intervention, certains étangs étaient vides depuis plusieurs années et une riche végétation s'y était développée, principalement formée de caricaies et roselières. Ces épais tapis végétaux où s'entrelacent une multitude de racines et de rhizomes empêchent la cicatrisation du lit. En effet, le cours d'eau dont le débit moyen est relativement faible connaît des difficultés à s'enfoncer et à créer un écoulement préférentiel. Il se perd dans cette zone humide et dépose d'importants volumes de sable. Afin de remédier à ces écoulements laminaires et d'aider le cours d'eau à retrouver son lit, de petites interventions manuelles ont eu lieu au cours de l'hiver 2008-2009 (dégagement d'un chenal principal). Celles-ci n'ont pas toutes fonctionné notamment au niveau de l'étang n°6 où le cours d'eau est rapidement sorti du chenal aménagé sous l'effet de l'arrivée massive de sable.
