# Restoration du matelas alluvial de la Clouère par recharge granulométrique

## L'opération

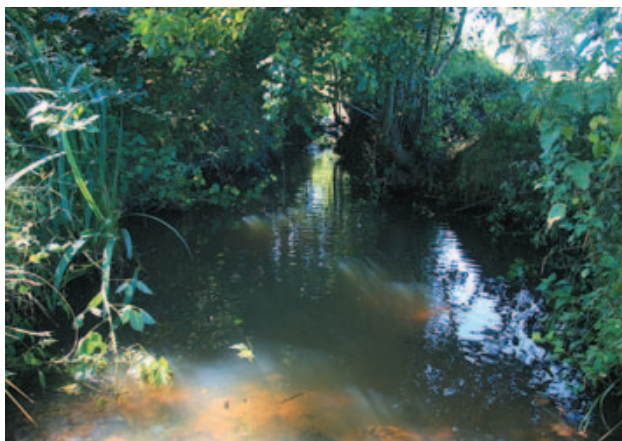
La Clouère, secteur L, avant les travaux.

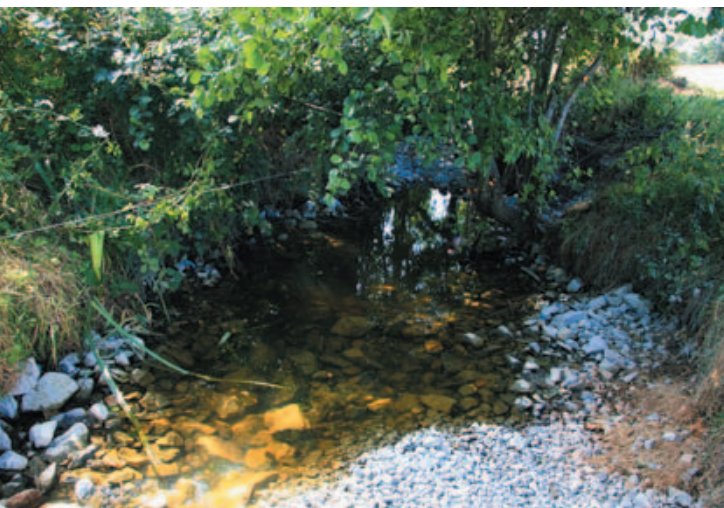
La Clouère, secteur L, à l'étiage, après ajout de blocs et de graviers, six jours après la fin des travaux.

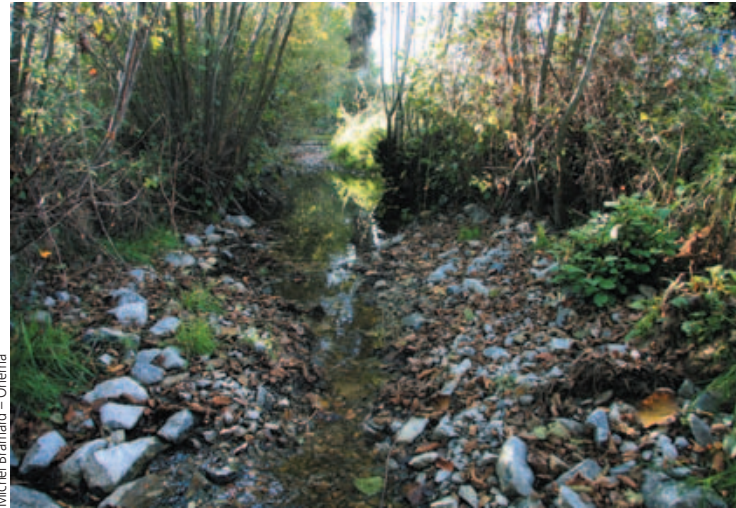
La Clouère, secteur L, lors d'un étiage sévère trois mois après les travaux.

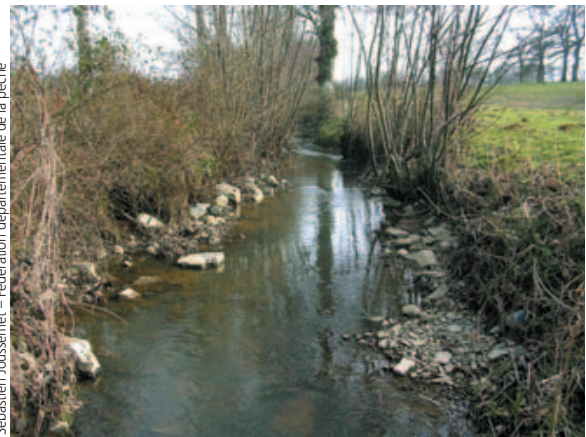
La Clouère, secteur L, dix mois après travaux.

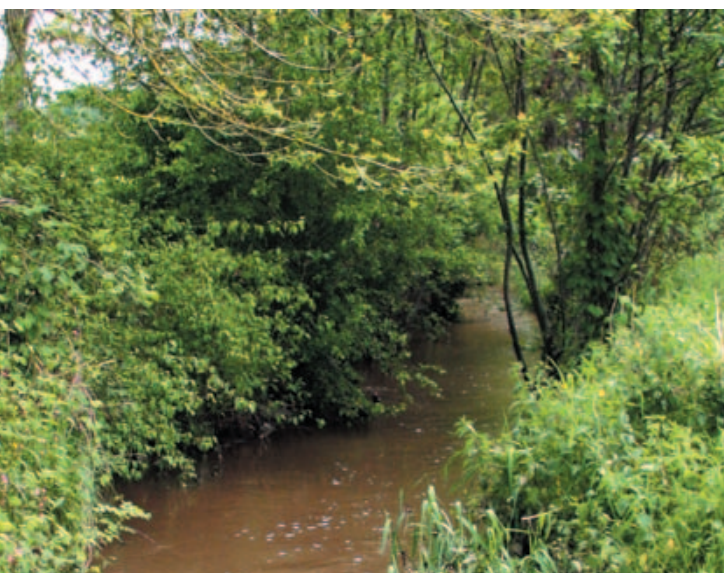
La Clouère, secteur L, en crue en 2009.
