# PÉGASE V

## Suppression d'un remblai en zone humide comme mesure compensatoire à la construction d'une ZAC

LANNION (22) | BRETAGNE

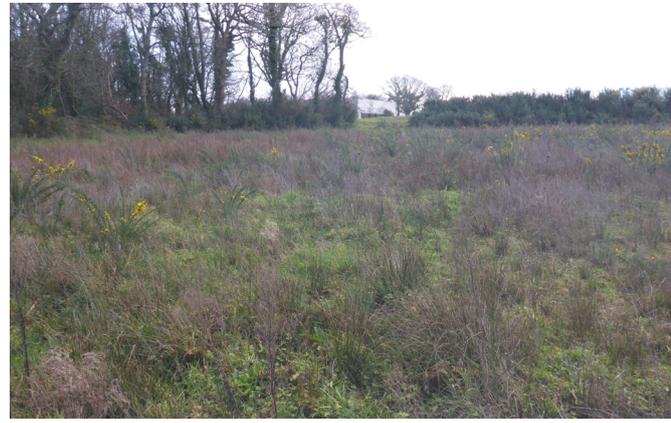
- une zone périphérique où l'horizon organo-minéral semble avoir été plus ou moins préservé. La recolonisation végétale y est plus avancée, avec une dominance des espèces prairiales et particulièrement de la Houlque laineuse (*Holcus lanatus*) ;
- une zone centrale où le sol semble être plus pauvre en matières organiques. Les thérophytes y sont abondantes et les plantes vivaces de prairies s'y installent plus difficilement. La colonisation est ainsi ralentie en raison du peu de nutriments disponibles et d'une structure du sol probablement défavorable.

Secteur à dominance d'espèces prairiales

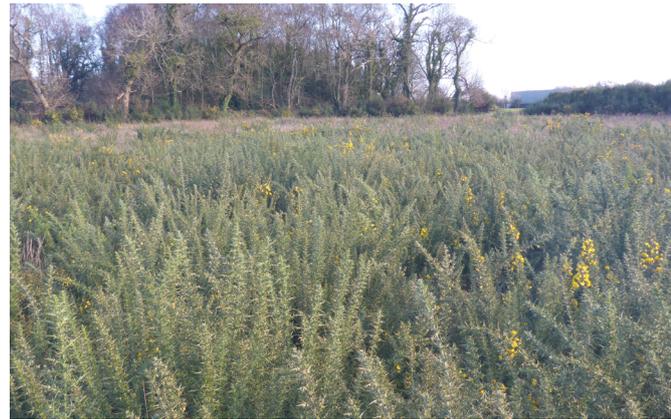
Ces conditions semblent en revanche favorables à l'Ajonc d'Europe (*Ulex europaeus*) qui y est plus abondant que dans la zone périphérique.

Secteur dominé par l'Ajonc d'Europe

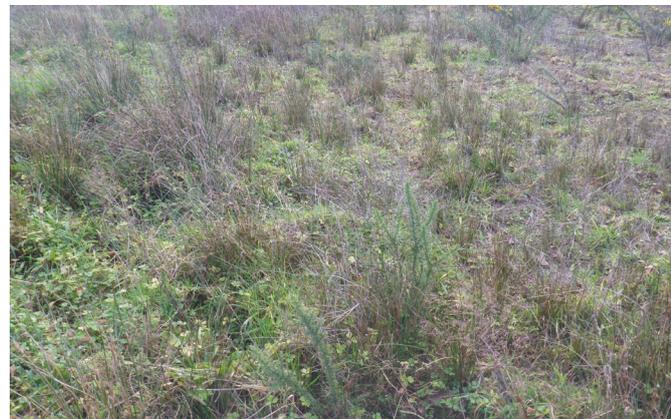
Cinq ans après les travaux, l'état fonctionnel de la zone restaurée, même si elle a retrouvé son caractère humide, est donc encore limité du fait de l'appauvrissement en matière organique du sol et de sa compaction.

Végétation peinant à reprendre, 5 ans après travaux

Le décaissement a été réalisé un peu trop profondément et a abouti à la suppression de la quasi-totalité de l'horizon organique.

Sur ce site, il aurait été judicieux de décompacter le sol et d'apporter de la terre végétale en surface.
