# → Effacement du seuil des Brosses sur le Soanan

Catégorie	Restauration
Type d'opération	Effacement total ou partiel d'obstacles transversaux
Type de milieu concerné	Cours d'eau de zone intermédiaire
Enjeux (eau, biodiversité, climat)	Continuité écologique
Début des travaux	Septembre 2010
Fin des travaux	Septembre 2010
Linéaire concerné par les travaux	300 m

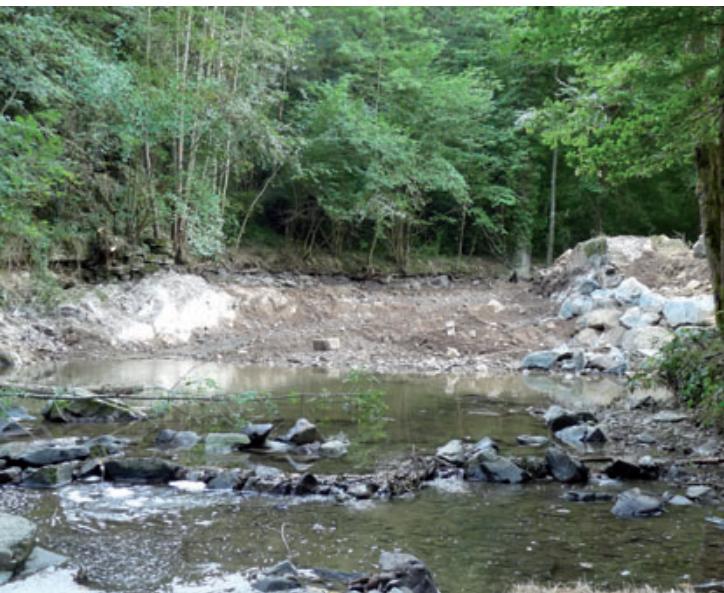
Le seuil des Brosses, après travaux d'effacement. Septembre 2010

Le seuil des Brosses a été entièrement détruit et les débris résultant ont été évacués, hormis les blocs laissés dans le lit, à l'emplacement du

seuil. Pendant les travaux, le cours d'eau a été temporairement dérivé sur le côté, de façon à éviter un départ de fines vers l'aval. La fosse de dissipation du seuil a, quant à elle, servi de fosse de décantation. Une pêche de sauvetage a été réalisée avant travaux afin de limiter leur impact sur le peuplement piscicole.

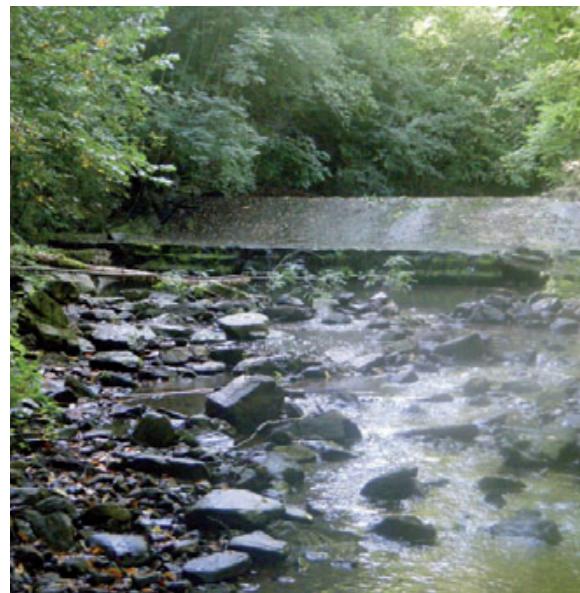
Le seuil des Brosses, haut de 2,2 m, est un ouvrage hydraulique ancien qui permettait autrefois d'irriguer les cultures et prairies riveraines, via un bief. Cette prise d'eau a été abandonnée depuis longtemps. Toutefois, le seuil, désormais sans usage, subsiste et continue d'influencer le milieu aquatique.

Le seuil des Brosses avant effacement. Août 2010

La retenue formée par la présence du seuil est complètement engravée et colmatée en surface par un dépôt de sédiments fins. Un pavage du lit s'est formé à l'aval : la fraction granulométrique restante est trop grossière pour être mise en mouvement, ce qui entraîne un déficit de répartition de la taille des sédiments.

La procédure loi sur l'eau a finalement pu être lancée en 2009. La solution d'effacement total a été retenue par rapport à l'équipement pour des raisons de coûts et d'absence d'usages et par rapport à l'arasement parce que le site ne présentait pas de risque d'érosion régressive dommageable.

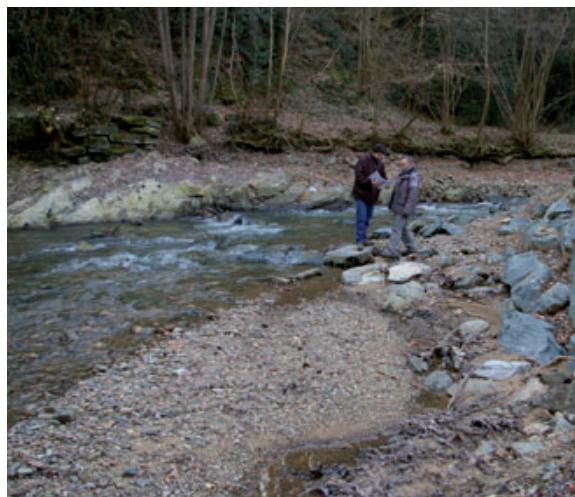
Vue du seuil après effacement ; la partie conservée du seuil apparaît en arrière plan. Décembre 2010

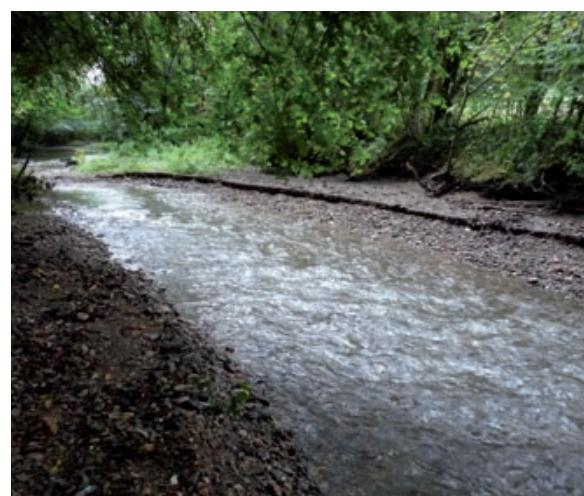
L'ancienne retenue du Seuil des Brosses, après le premier coup d'eau suivant les travaux d'effacement. Septembre 2010

d'effacement, une diversification des écoulements et la redécouverte de faciès rapides. Les faciès d'écoulement lentique ont totalement disparu en faveur des faciès radier-plat courant. Ces changements de faciès semblent dynamiser les populations de chabot et de juvéniles de truite fario, dont les densités sont respectivement multipliées par un facteur 10 et 3.

L'exploitation des résultats de l'étude de suivi permet de constater, sur 120 m à l'amont de l'ancien ouvrage, une remobilisation des sédiments et à l'aval, une progression des matériaux jusqu'à la confluence avec l'Azergues. Les matériaux fins (sables-vase) ont disparu de la zone amont. En l'espace d'un an, la dynamique sédimentaire s'est rétablie sur cette portion de cours d'eau.
