Boire de Champtocé : campagne de gestion de la jussie

► Une boire de grand intérêt envahie par la jussie

► Intervenir au plus vite pour limiter la propagation de la jussie

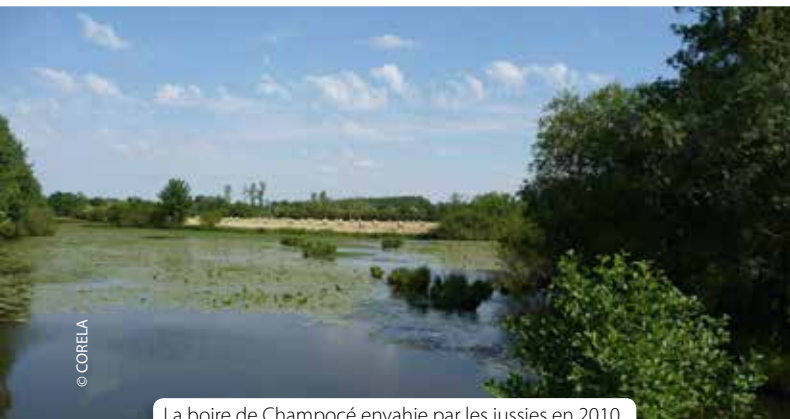
La boire de Champtocé envahie par les jussies en 2010.

Avant le début des travaux en 2010, l'ensemble des 1,3 hectare traité était intégralement infesté. Après le premier passage de 2012, il ne restait que quelques rejets isolés et deux foyers particulièrement développés totalisant 5 m² qui sont d'ores et déjà considérés comme à traiter en priorité en 2013.

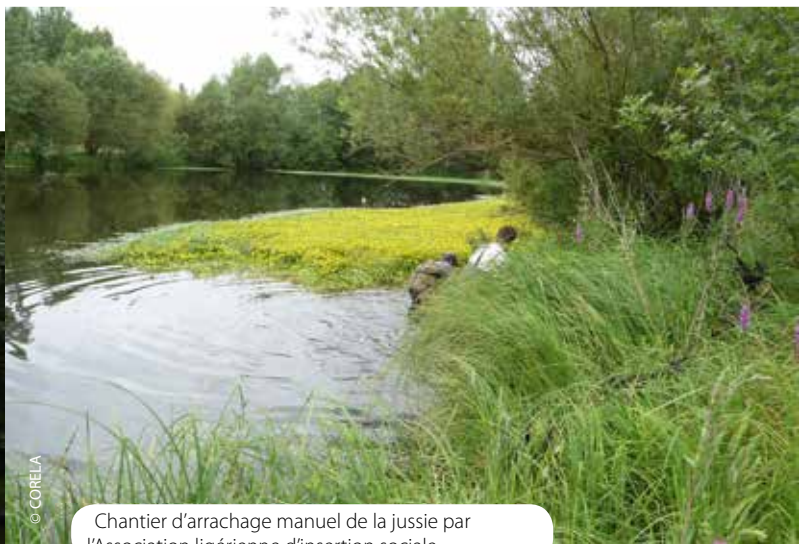
Chantier d'arrachage manuel de la jussie par l'Association ligérienne d'insertion sociale.

Les opérations ont concerné des propriétés communales. Trois campagnes d'arrachage manuel ont été programmées à raison de deux interventions par an, la deuxième permettant d'agir sur les repousses et les foyers qui n'étaient pas visibles lors du premier passage. Toutes ont été réalisées par l'Association ligérienne d'insertion sociale. La première année, les déchets ont été conditionnés et transportés vers une plateforme agréée où ils ont été compostés. Par la suite, la commune a su trouver une solution plus économe, consistant en un stockage pendant un an sur une plateforme bétonnée, ce qui permet de diminuer considérablement le volume à évacuer vers la plateforme de compostage.
