## Arasement d'un seuil sur la Corrèze au sein de l'agglomération de Tulle

### L'opération

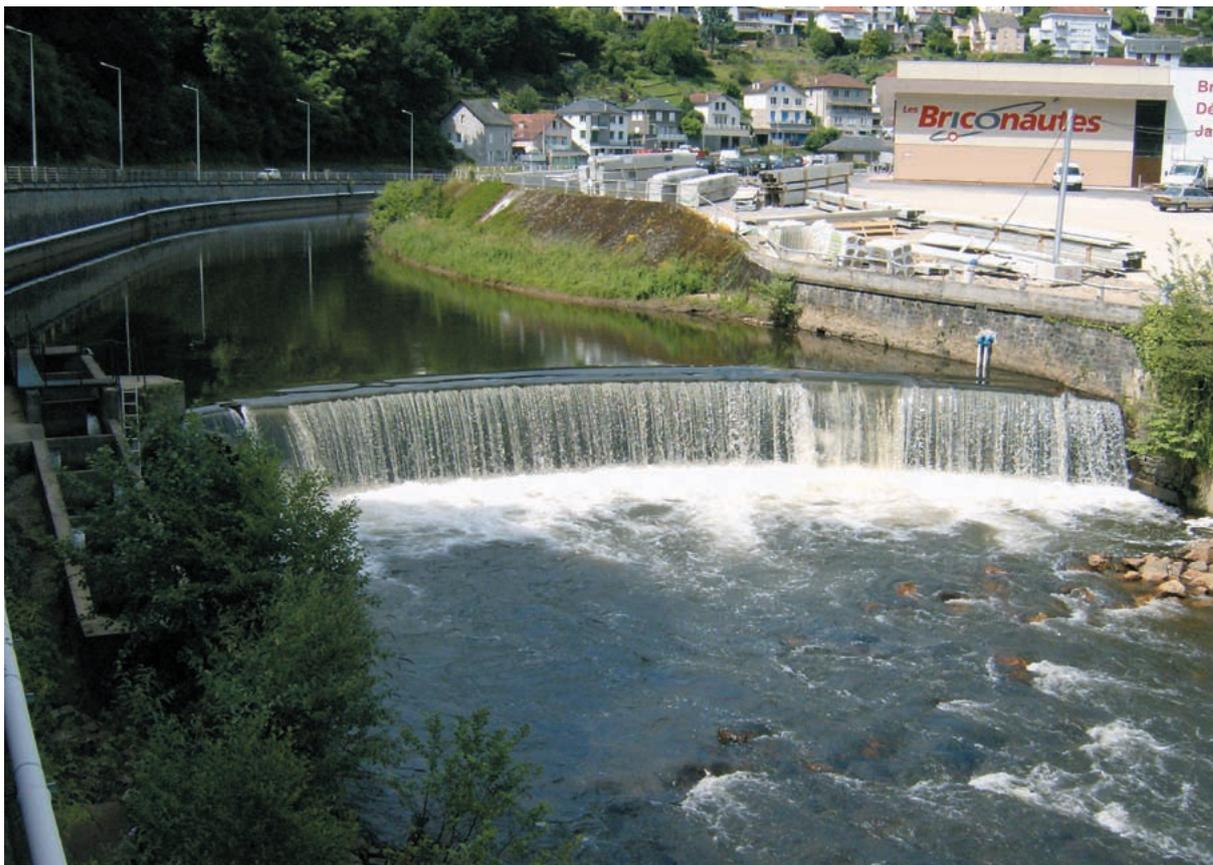
Le seuil de Tulle en juin 2008, avant les travaux d'effacement.

Au sein de la ville de Tulle, la présence de cinq seuils fait obstacle à la continuité écologique, notamment piscicole, et empêche la progression des canoës-kayaks. Le plus important d'entre eux présente une hauteur de chute de trois mètres et la retenue générée en amont s'étend de 600 à 850 mètres selon les débits observés. C'est ce seuil qui est concerné par l'effacement.

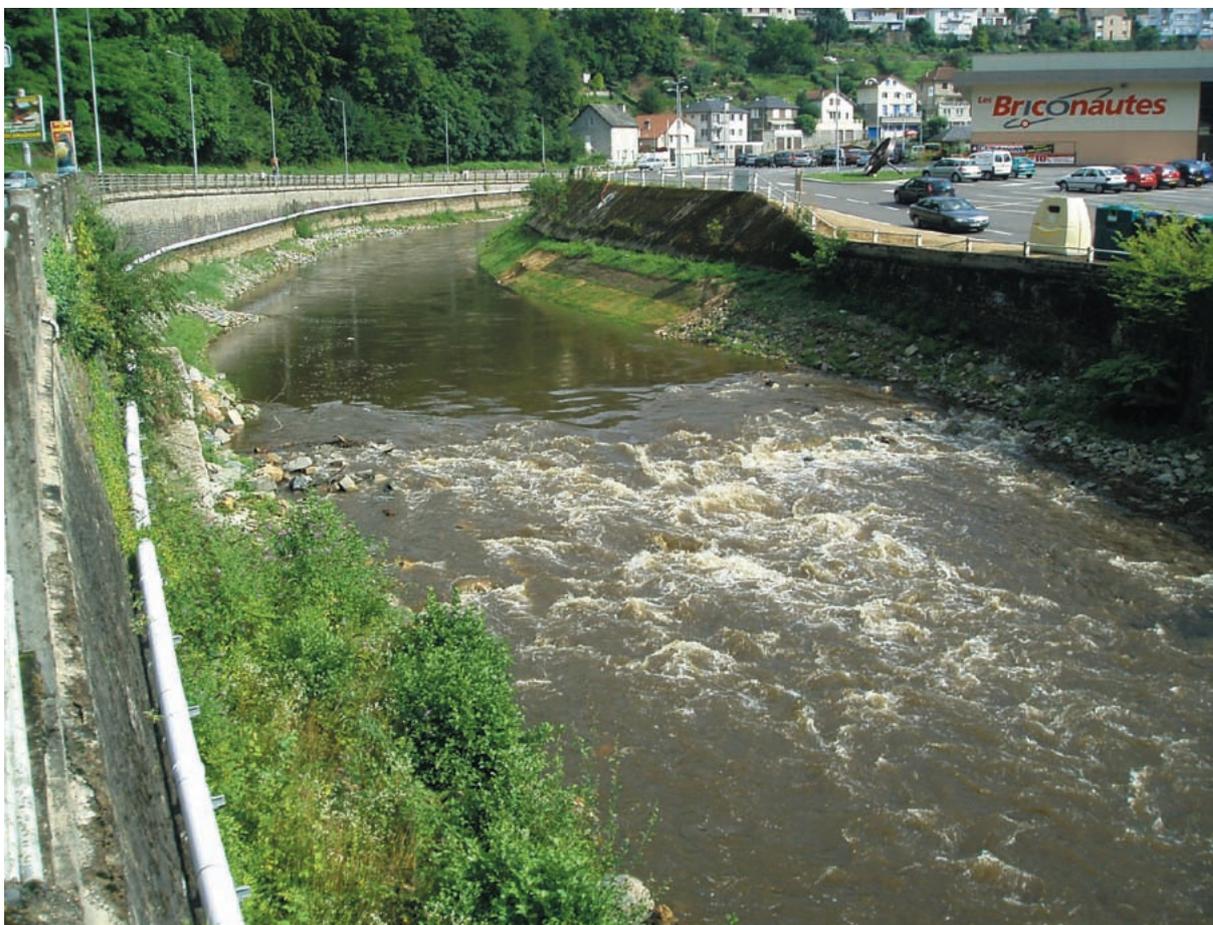
Le seuil de Tulle en septembre 2008, après son effacement.

Ainsi ce seuil est partiellement arasé afin de maintenir une chute résiduelle de 30 cm permettant de garantir la stabilité du profil en long. Cette chute est franchissable par les poissons et les canoës.

En aval du seuil, un tapis d'enrochements sur 40 m de long est réalisé pour rehausser la côte du plan d'eau aval et pour éviter les phénomènes d'érosion régressive. Cette rampe est cintrée pour concentrer les écoulements et faciliter le passage de la faune piscicole à l'étiage.
