# Réouverture d'annexes fluviales sur la Saône, à Jassans-Riottier

## L'opération

Schéma des aménagements réalisés sur le site de Jassans-Riottier

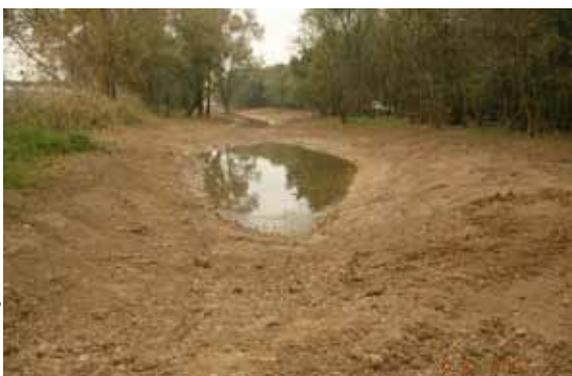
Création du bras mort et des mares par terrassement. Octobre 2007

Des vestiges de zones humides, existants encore au bord de la Saône, ont été retravaillés. En 2007, des bras secondaires et des mares, reliés de manière permanente ou discontinue à la Saône, ont été recréés par terrassement de 12 000 m<sup>3</sup> de terrain.

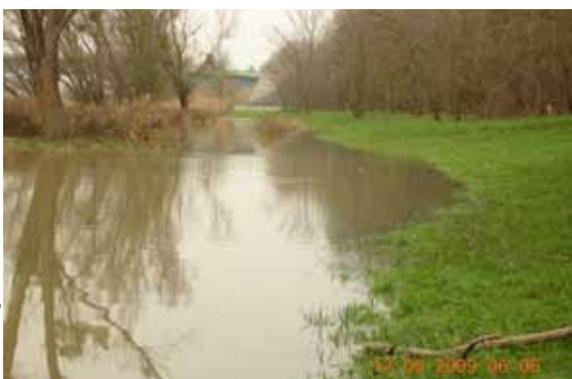
Submersion des zones annexes recréées. Décembre 2009

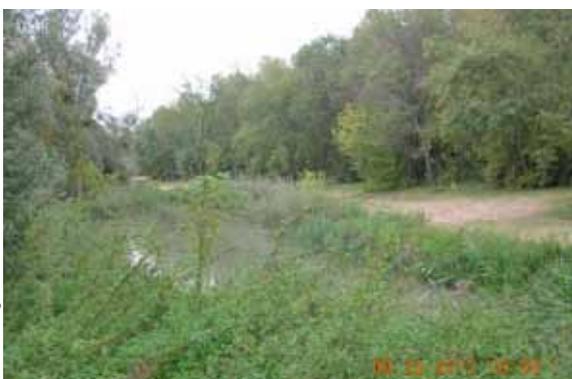
La végétation du bras mort recréé s'est bien développée, quatre ans et demi après les travaux. Septembre 2012

Puis les endroits et berges terrassés et retalutés ont été végétalisés par l'implantation de 8 000 mottes d'hélophytes comprenant 10 espèces différentes.

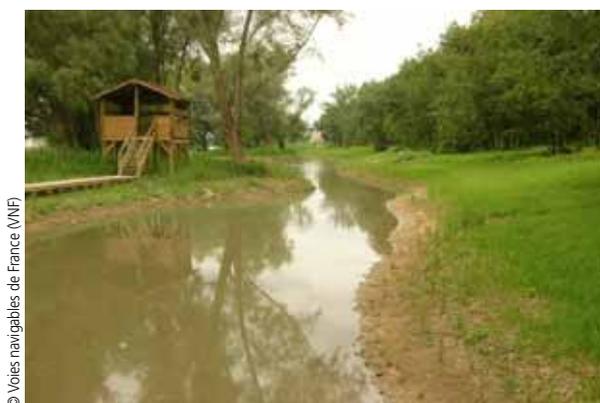
*Mise en place d'une cabane d'observation de la faune sur le site, brûlée en novembre 2008 et remplacée ensuite par un chemin sur pilotis. Juillet 2008*

Afin de valoriser la création de la zone humide auprès du grand public, la communauté de communes Porte Ouest de la Dombes a réalisé des aménagements d'accueil du public dans le cadre d'un programme d'aménagement des bords de la Saône. Un sentier sur pilotis permet de pénétrer au cœur de la zone humide et d'accéder à une plateforme d'observation au milieu de la roselière.
