→ Effacement du seuil du Moulin d'Hatrize sur l'Orne

L'opération

Le cours d'eau dans la partie restaurée

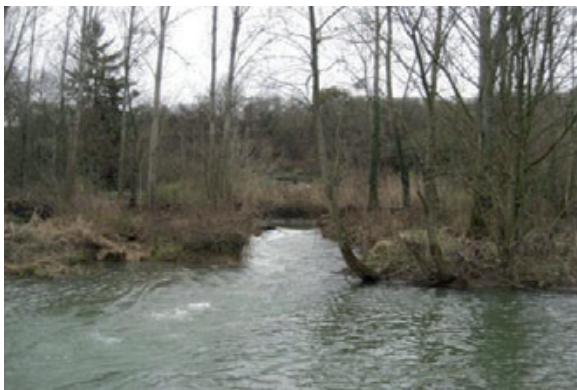
Apparition d'une brèche dans la digue en 2008

Fin 2008, l'apparition d'une brèche dans la digue provoquant un risque d'érosion de berge et de rupture complet de l'ouvrage a accéléré la prise de décision pour le site d'Hatrize. Une démarche de concertation s'est alors mise en place entre tous les partis concernés par cette action. Certains d'entre eux (riverains, pêcheurs) souhaitaient une reconstruction du déversoir. Après plusieurs années de discussions, la solution d'effacement total a finalement été retenue. Néanmoins, afin de prendre en compte les volontés des acteurs locaux, des mesures complémentaires ont été réalisées pour conserver l'île qui sépare le cours d'eau du bief. Cela afin de maintenir un écoulement dans l'ancien canal d'aménée et également pour garantir l'accès au cours d'eau.

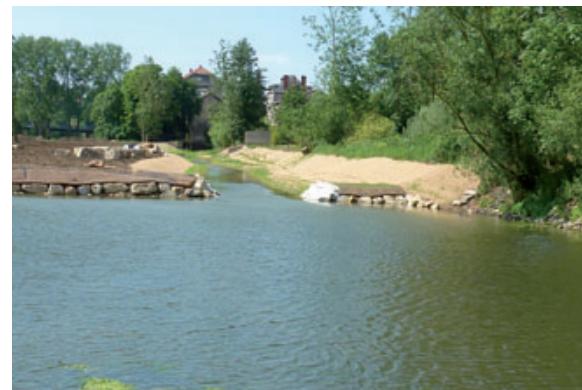
Vue de l'ancien déversoir, maintien de la ligne d'eau dans le bief. Juin 2011

Le déversoir a été totalement supprimé laissant place à un seuil de fond ennoyé qui a notamment pour objectif d'assurer une alimentation minimale dans l'ancien bief et prévenir d'éventuels risques d'incision. Ce dernier a fait l'objet d'un réaménagement complet dans le but d'une valorisation paysagère et sociale : aménagement d'un ouvrage de contrôle des débits, destruction d'une grande partie de la digue, resserrement du lit mineur et implantation de banquettes végétalisées. Les vestiges du moulin ont été conservés. Sur l'île centrale ainsi que sur le secteur amont du déversoir, les berges ont été retratées et des plantations installées. Enfin, sur le secteur de Labry (commune située 5 km en amont d'Hatrize), une action de restauration d'annexe hydraulique (ancien méandre) a été réalisée pour compenser la baisse du niveau d'eau et la perte de zones humides attenantes.

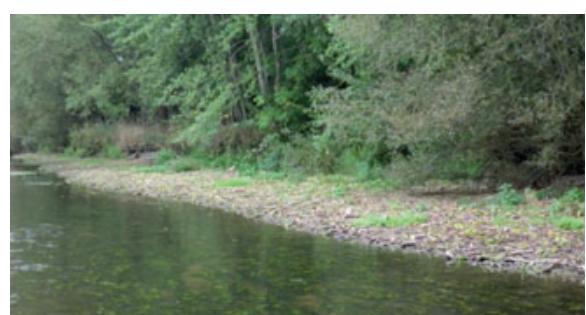
Retalutage naturel des berges. Août 2011

Sur plusieurs kilomètres en amont, la diversification des habitats amorcée par l'ouverture de la brèche en 2008 s'est accentuée. L'effacement total du déversoir en 2011 a permis de gagner encore en linéaire diversifié (environ 1 km supplémentaire) et de retrouver une légère sinuosité du lit d'étiage par la formation d'atterrissements et les glissements de berges. Des zones courantes et une alternance de faciès sont également apparues.

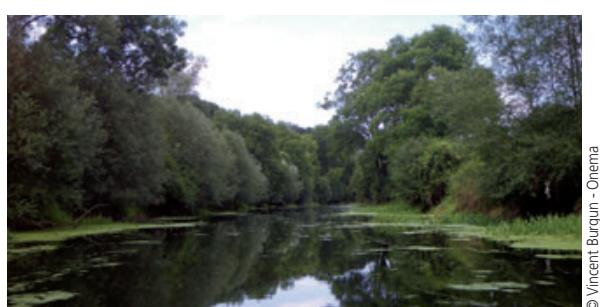
Ecoulements lentiq[ue]s avant effacement, en amont de la retenue du déversoir.
Juillet 2009

La présence de ce seuil, haut de 2 m et dont l'influence était ressentie sur 5 km à l'amont, contribuait à la détérioration de la qualité du milieu. En effet, en induisant la banalisation des écoulements, la rupture des continuités sédimentaire et biologique, l'appauvrissement de la végétation et l'altération de la répartition des débits, ce seuil altérait le fonctionnement écologique de l'écosystème et détériorait la qualité de l'eau avec des phénomènes récurrents d'hyper-eutrophisation en amont de la retenue.

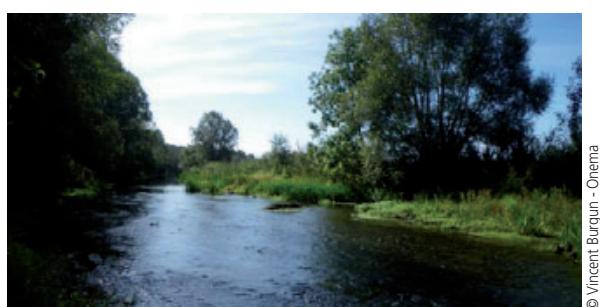
Retour d'écoulements rapides sur la zone amont de l'ancien déversoir. Août 2011
