Démantèlement de l'ouvrage du Pont Fourneau sur la Selle

L'opération

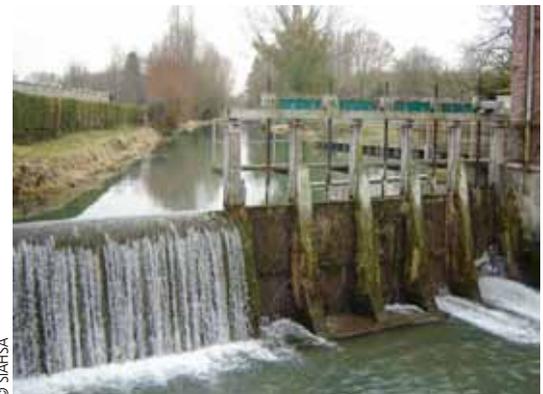
L'ouvrage du Pont Fourneau sur la Selle. Mars 2005

Situé sur la partie amont du cours d'eau, l'ouvrage du Pont Fourneau, d'une hauteur de 2,3 m, était un ouvrage ancien, construit pour faire fonctionner le moulin attenant. Cet ouvrage, totalement infranchissable, était inutilisé et non entretenu.

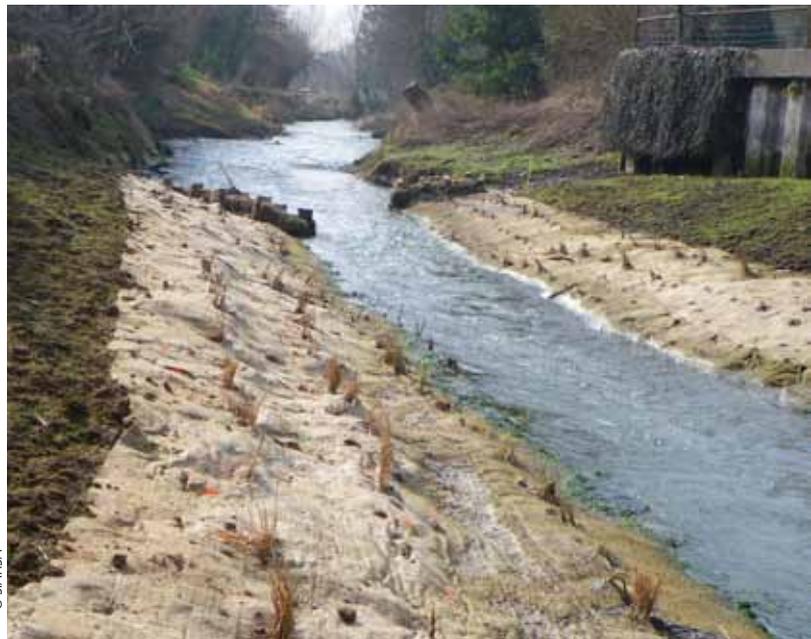
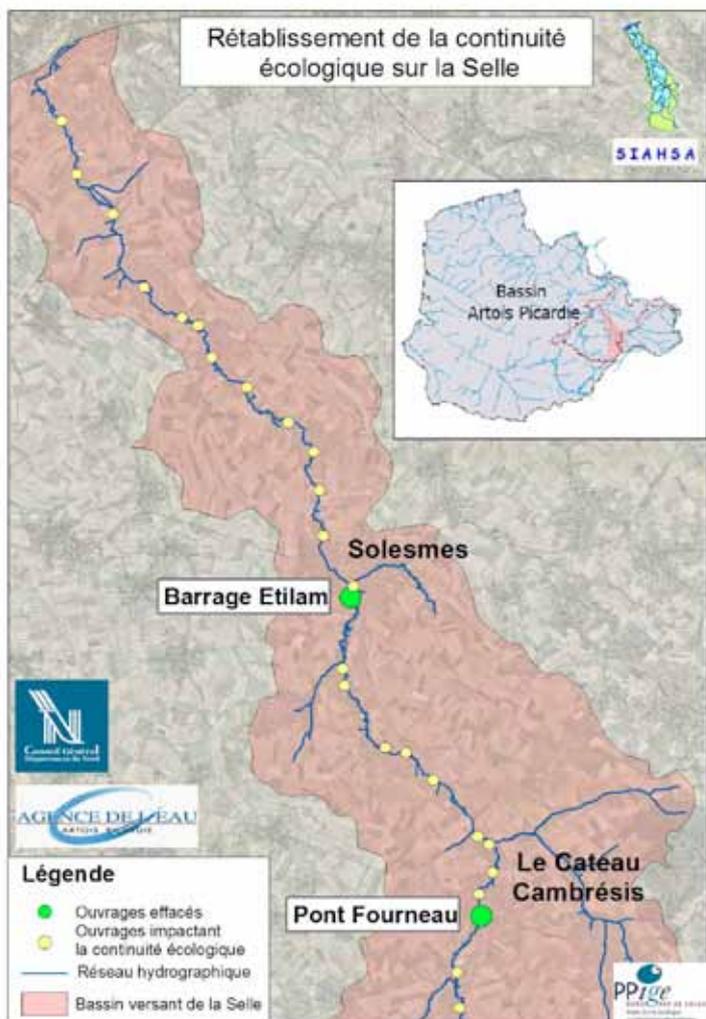
Mise en place de risbermes en géotextile sur les berges au niveau de l'ancienne retenue afin de resserrer les écoulements. Février 2011

Le système de vannage et les jambages de l'ouvrage du Pont Fourneau ont été démantelés. Le radier du seuil, encore en bon état, a été conservé afin d'éviter toute érosion régressive et ce en raison de la présence d'infrastructures routières et d'habitations à proximité. En amont du seuil, des banquettes en géotextile et végétalisées ont été réalisées sur 100 mètres linéaires. Cet aménagement a pour but de rétrécir le lit mineur, de freiner les crues et d'assurer une lame d'eau suffisante en période d'étiage sévère pour la remontée piscicole.

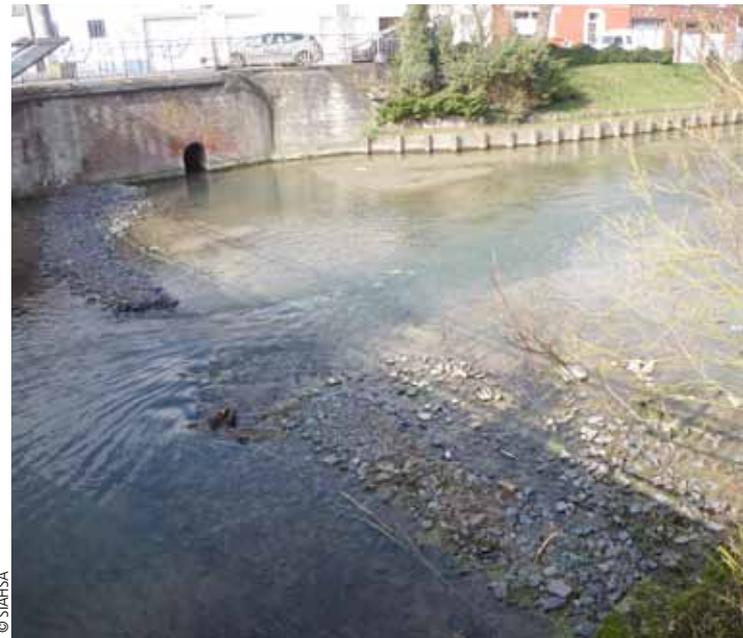
Seuil (pré-barrage) assurant la montaison au droit du radier du pont. Février 2011

De même, un mini-seuil noyé a été édifié en aval et à proximité immédiate du seuil démantelé pour que les poissons puissent remonter correctement le cours d'eau au niveau du radier de l'ouvrage résiduel. Dans le but d'accroître la diversification des écoulements et le nombre d'habitats piscicoles, des recharges granulométriques et des caches piscicoles ont été réalisées en amont et en aval de l'ancien seuil du Pont Fourneau.

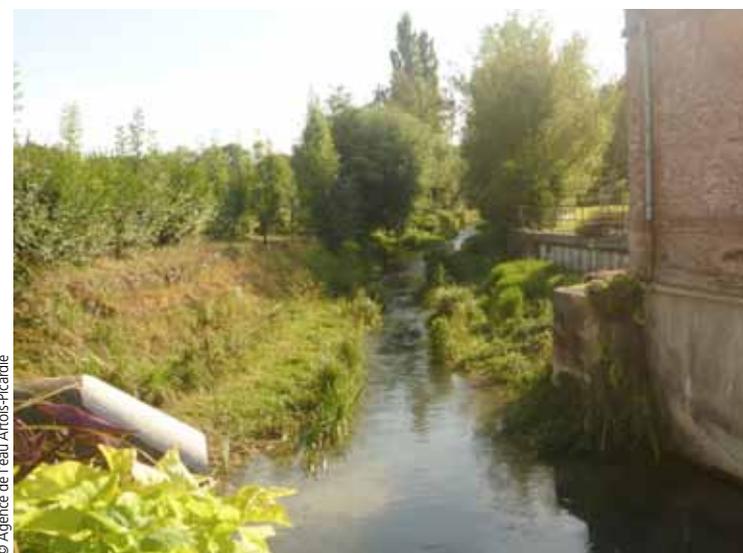
Vue de l'amont de l'ancien ouvrage du Pont Fourneau. Février 2013

L'analyse des mesures topographiques a montré un rétablissement progressif du profil en long de ce tronçon de la Selle, une diversification des sections d'écoulements et un retour à un gabarit du lit mineur proche de l'état naturel dans l'emprise de l'ancienne retenue.

Dès 2011, le cours d'eau reprend un aspect plus naturel au niveau du lit mineur et des berges. Rapidement, des radiers réapparaissent, des macrophytes immergés se développent, les berges se végétalisent et une légère sinuosité s'amorce. Les plantations réalisées reprennent rapidement et s'associent au développement de la
