→ Reméandrage du Marolles à Genillé

L'opération

Le cours d'eau dans la partie restaurée

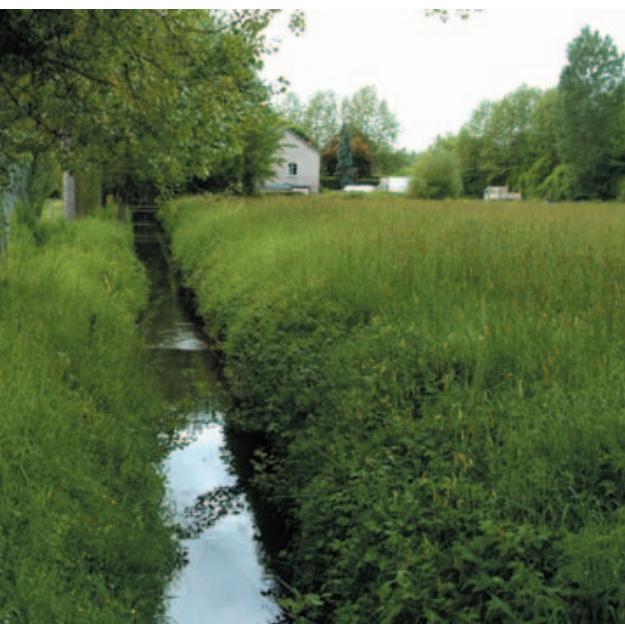
L'ancien chenal rectiligne du ruisseau de Marolles

Depuis plusieurs siècles, l'ensemble du Marolles a subi des modifications anthropiques. De nombreux plans d'eau sur le ruisseau ont d'abord été créés ; des opérations de type courage-recalibrage-rectification ont ensuite été réalisées. Le cours d'eau dans la partie restaurée était totalement rectiligne. Il présentait des

écoulements uniformes, un substrat minéral fin, une largeur moyenne du lit trop importante. La portion aval (environ 130 m) était sous l'influence d'un seuil à madriers. Le peuplement piscicole était principalement composé d'espèces typiques d'eau calme.

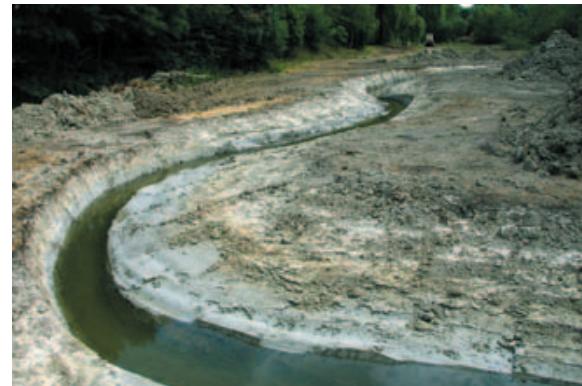
Creusement et terrassement du nouveau lit du cours d'eau dans les vases d'un ancien étang.

de la topographie actuelle du site et sur la base de références bibliographiques générales sur la morphologie des cours d'eau. Dans un premier temps, le lit méandriforme du cours d'eau est creusé dans les vases de l'ancien étang. Environ 1 150 m³ de matériaux sont déplacés. Dans un deuxième temps, 100 m³ de matériaux grossiers sont déposés dans le lit du cours d'eau pour reconstituer le matelas alluvial et créer des seuils noyés de stabilisation de lit au niveau des connexions amont et aval, ainsi que sur un secteur de rupture de pente.

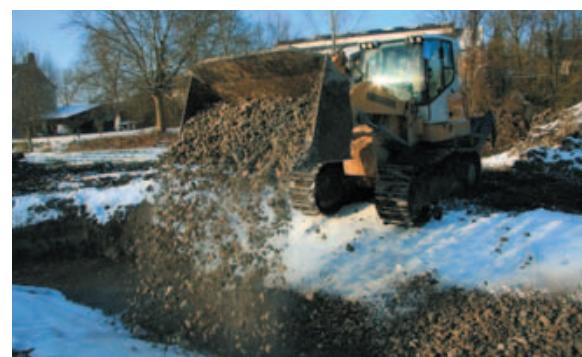
Apport de matériaux grossiers dans le nouveau lit du ruisseau en janvier 2009.

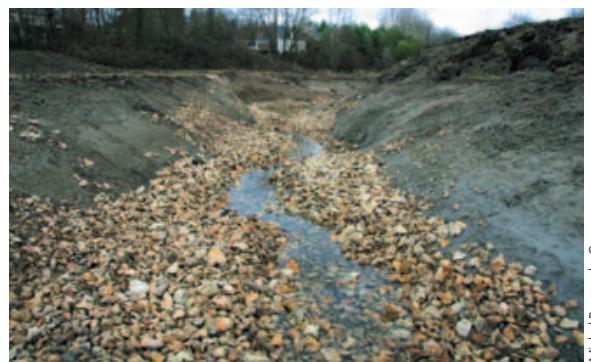
Le nouveau lit du cours d'eau, en janvier 2009, après l'apport de matériaux. Les matériaux sont disposés dans le lit, à l'aide d'une pelle mécanique, de manière à recréer un lit mineur d'étiage.

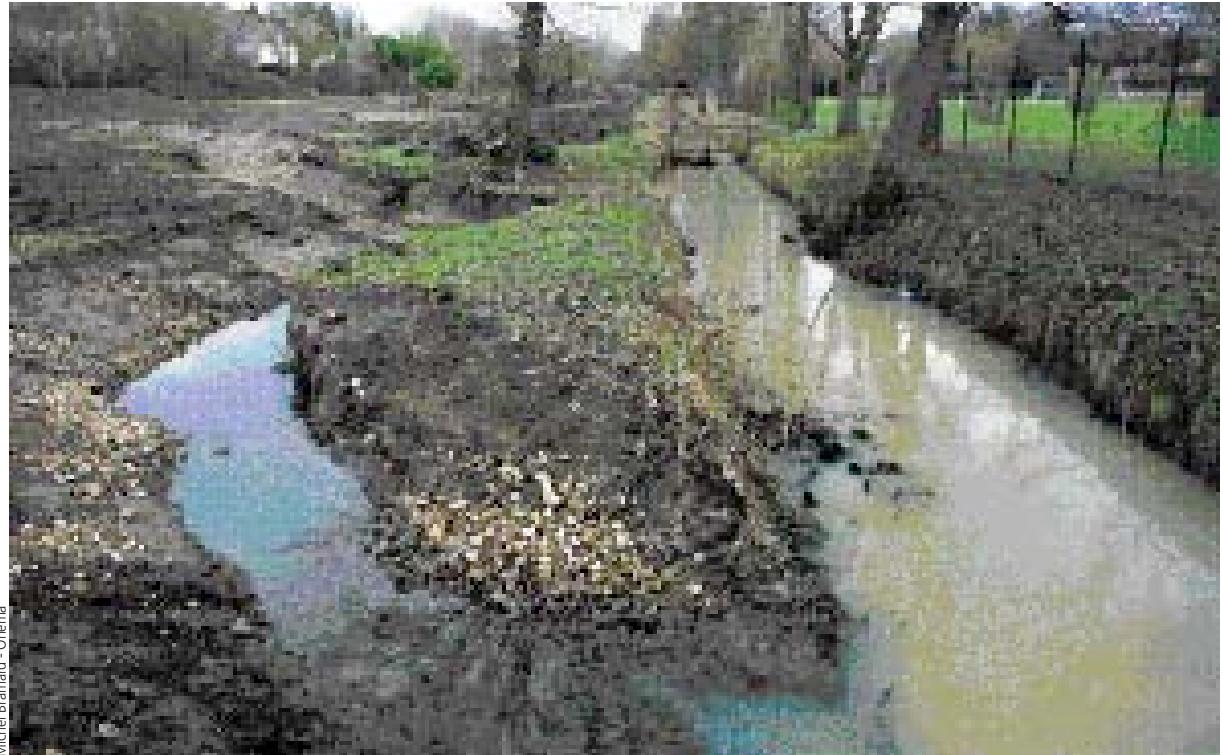
La connexion à l'aval du secteur restauré entre l'ancien lit (à droite) et le nouveau lit (à gauche) en janvier 2009. L'ancien lit est ensuite comblé.

Des arbres, arbustes et hélophytes sont plantés sur une partie des berges du nouveau lit qui sont aussi ensemencées. L'ancien lit rectiligne est comblé.

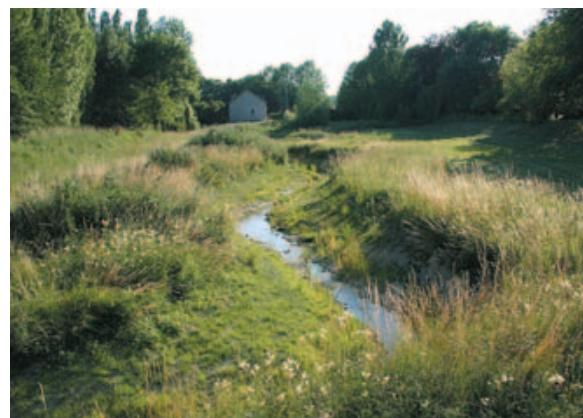
Le ruisseau de Marolles après restauration, en juillet 2009.

Le lit méandriforme creusé est assez encaissé car son niveau a été déterminé en fonction d'un exutoire de réseau pluvial. En déplaçant cette arrivée d'eau et en la connectant en aval du secteur restauré, les contraintes pour retracer le lit mineur auraient pu être supprimées.
