Ecocomplexe  
alluvialOpération de  
grande envergure

# Les anciens bras du Rhin : exemple du Breitsandgiessen à Rhinau

**Maîtrise d'ouvrage :** Commune de Rhinau

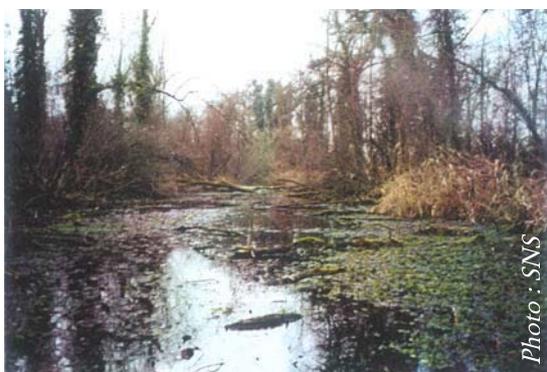
Chenal envasé avec nombreux embâcles

- **la restauration du bras** par curages ponctuels, et le dégagement végétal : certains arbres, sélectionnés, ont été abattus, quelques embâcles et souches supprimés.

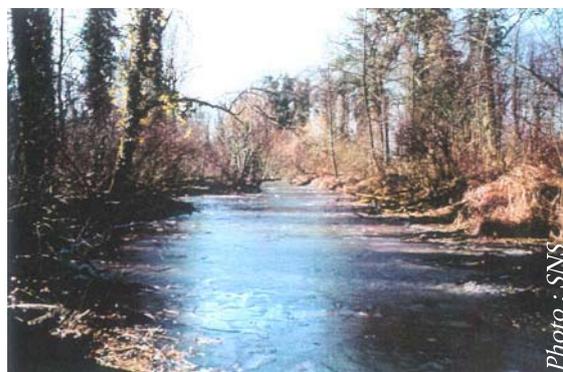
Chenal après désenvasement et gestion sélective des embâcles

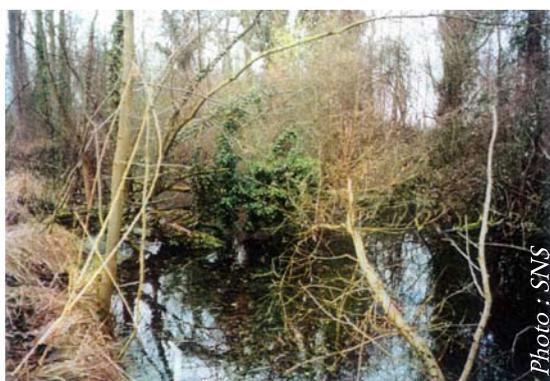
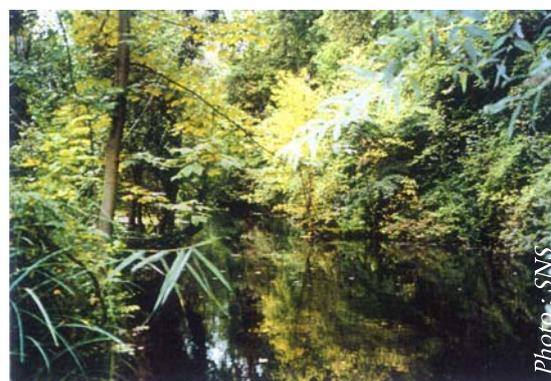
Végétation avant et après intervention modérée

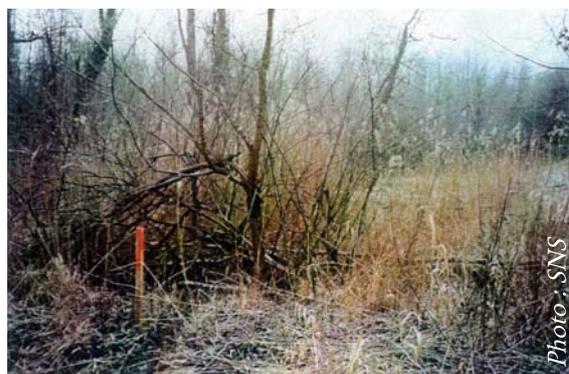
Site avant travaux

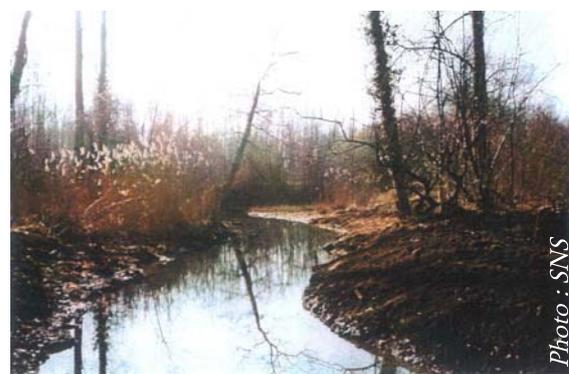
Site après réouverture du chenal

- **le remodelage du lit et des berges** dans le respect de son profil naturel en vue de favoriser l'entretien naturel des fonds et permettre la libre circulation de l'eau et de la faune. Le tracé choisi utilise au mieux les dépressions existantes, ainsi que le lit du bras existant, en les reliant entre eux.

Cette renaturation a nécessité des curages ponctuels et des passages sous plusieurs chemins (mise en place d'ouvrages busés), ainsi que la traversée de la digue des hautes eaux. Le tracé présente un caractère naturel sur toute sa longueur.

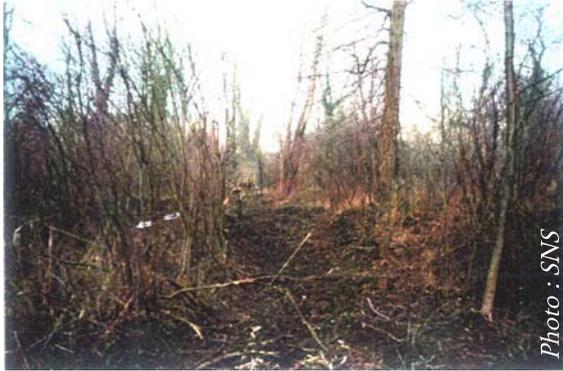
Site avant travaux

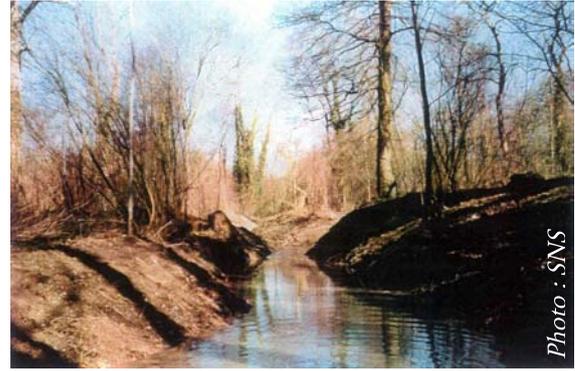
Site après réouverture du chenal

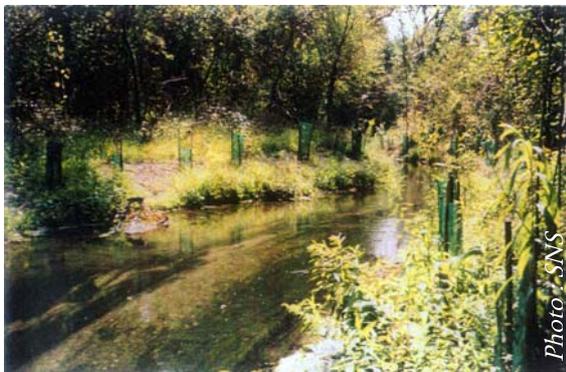
Plantations sur les berges

Les travaux sur ce bras comprenaient aussi une phase de restauration forestière, avec un débroussaillage et un tronçonnage sélectifs, afin de réduire les risques d'embâcles importants, ainsi que des plantations d'essences

adaptées, avec l'objectif de stabiliser les berges, de création de zones ombragées et d'accueil de la faune.

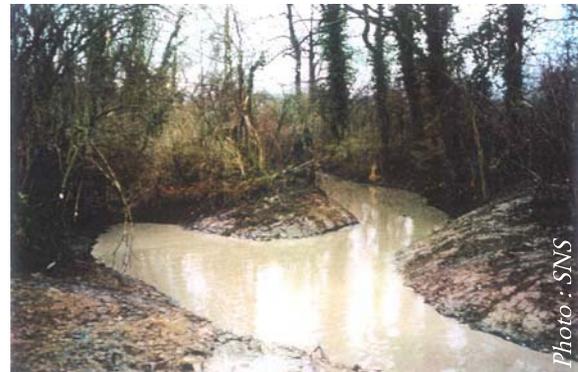
Frayère créée

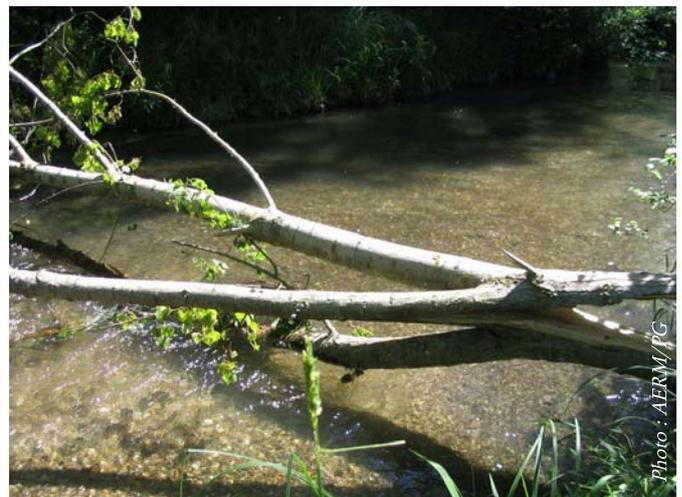
Breitsandgiessen (juin 2006) : embâcle

élargissements latéraux, qui favorisent la diversité, et de ne pas éliminer systématiquement les branchages tombés à l'eau et autres embâcles, qui fournissent abris et supports de vie pour l'ensemble de la faune aquatique.

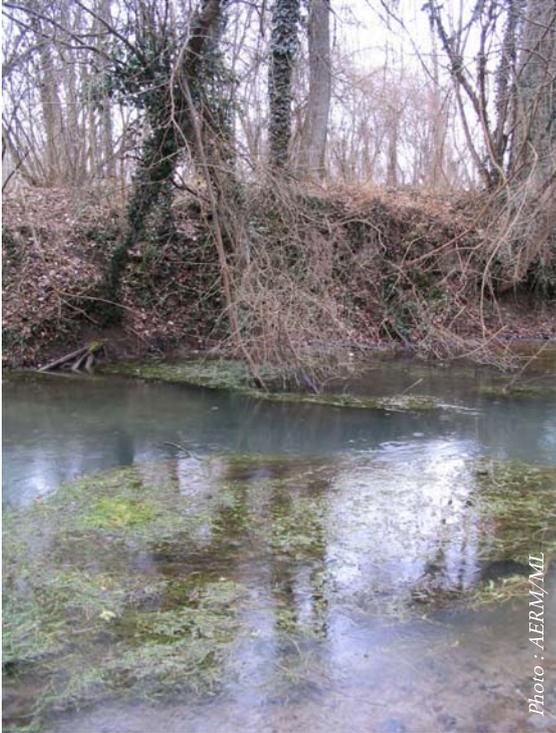
*Breitsandgiessen : herbiers aquatiques (février 2006)*

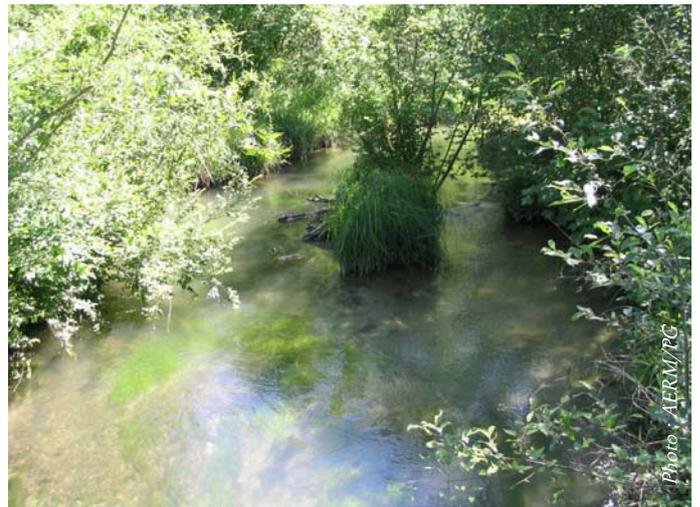
*Breitsandgiessen (juin 2006) : lit mineur diversifié, herbiers aquatiques et végétation rivulaire bien développée*

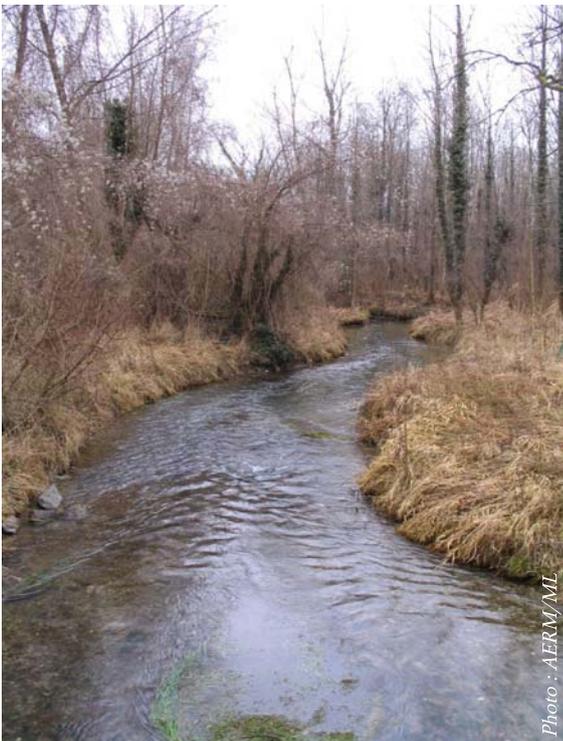
*Breitsandgiessen (février 2006) : écoulements diversifiés*

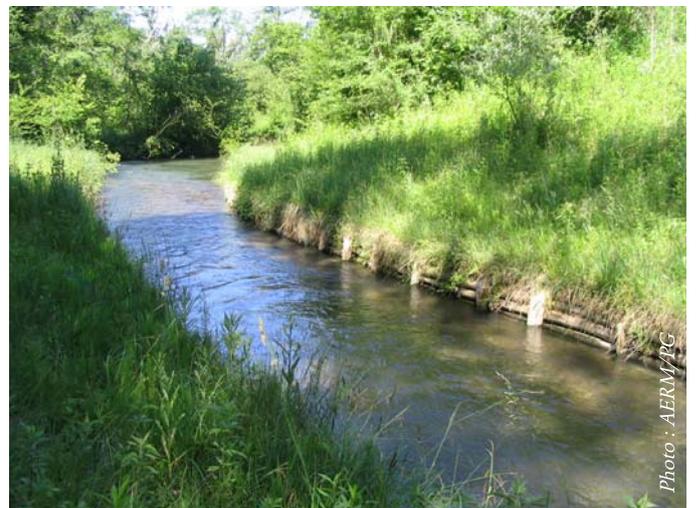
*Breitsandgiessen (juin 2006) : secteur avec protection du pied de berge par tunage*
