→ Effacement de vingt petits ouvrages et diversification du lit mineur du Couasnon

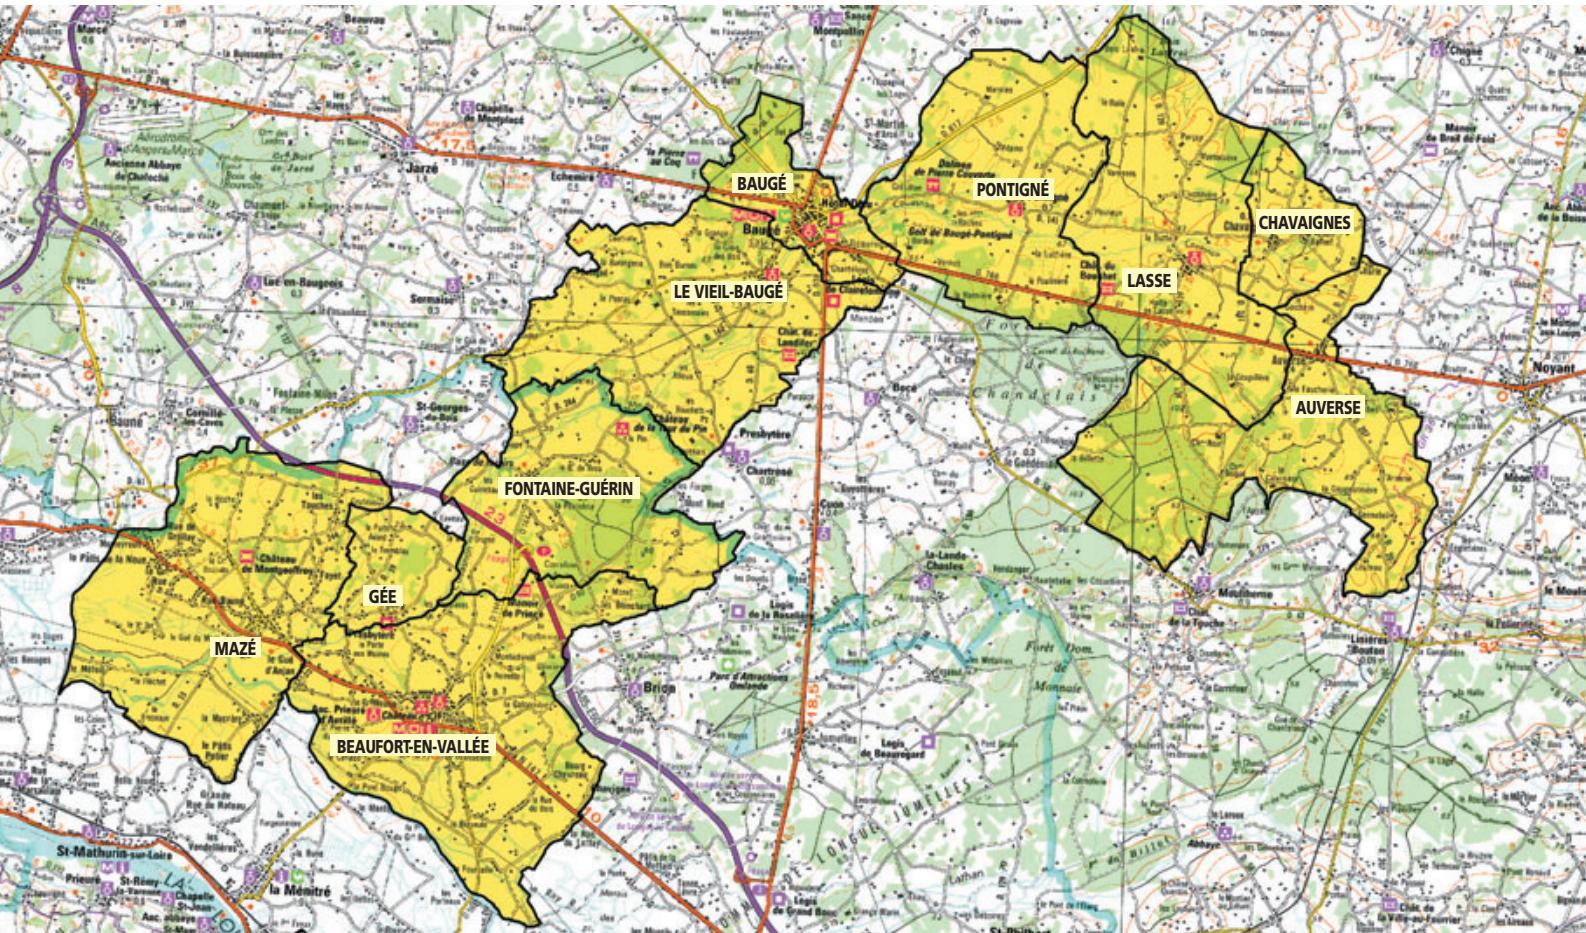
Dans la partie classée en première catégorie piscicole, 550 tonnes de blocs ont été utilisées pour diversifier le lit et créer plus de 110 deflecteurs. 1 500 tonnes de graviers ont été amenées dans le cours d'eau pour reconstituer des radiers. À la suite de ces interventions, des repeuplements ont été effectués pour initier la recolonisation du cours d'eau par la truite fario dans la partie amont (introduction de 1 700 000 alevins de truite fario, *Salmo trutta*).

Dans la partie classée en deuxième catégorie piscicole, les apports de matériaux ont été de 580 tonnes de graviers et 474 tonnes de blocs. La dernière tranche de travaux s'est achevée en 2009 sur la partie aval où 505 tonnes de blocs, de pierres et de graviers ont été apportées.
