→ Effacement d'un chapelet de huit étangs sur la Bildmuehle

L'opération

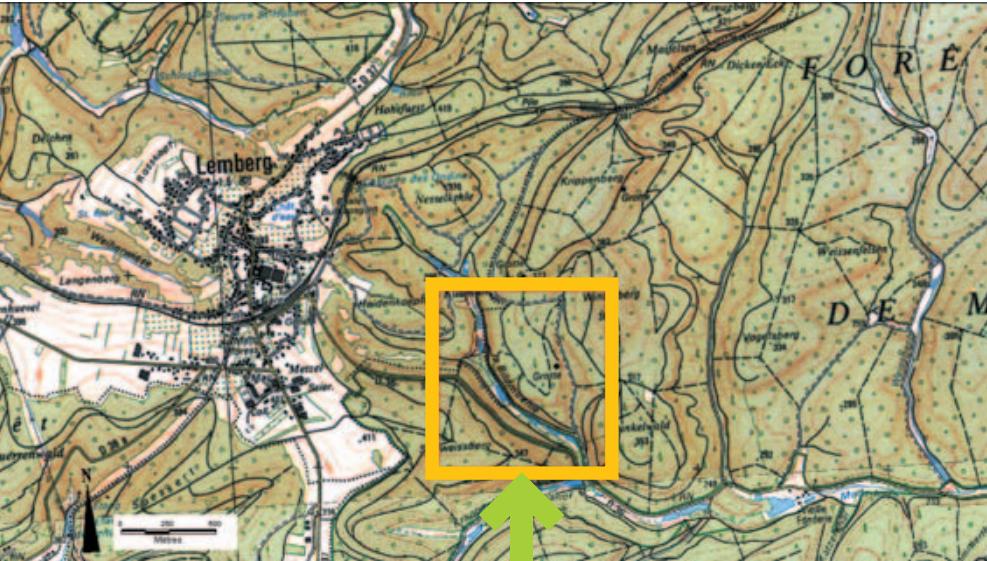
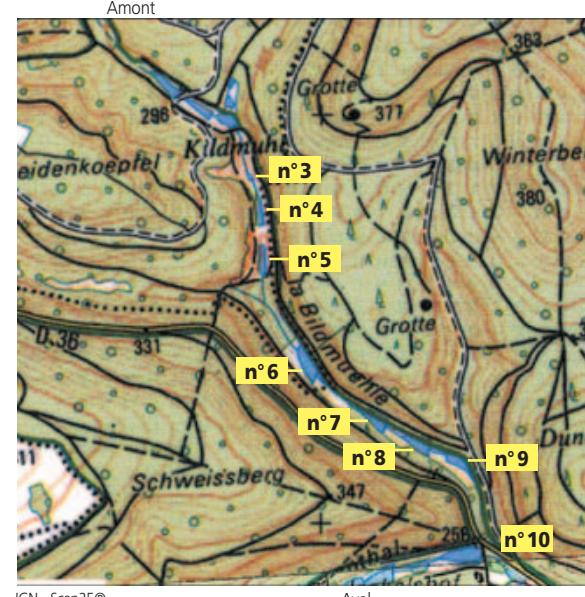
Au cours de l'hiver, les épicéas présents dans la ripisylve ont été martelés ; les arbres et arbustes présents sur les digues ont été abattus et évacués afin de permettre un accès facile aux ouvrages. À partir du mois d'avril 2008, les étangs ont été progressivement vidangés par ouverture des moines afin de permettre un ressuyage des sédiments et favoriser leur fixation par la flore pionnière. Les ouvrages des étangs n°3 à n°8 [cf. carte ci-dessous] ont été démontés et les digues réouvertes.
