# Restoration du matelas alluvial de la Clouère par recharge granulométrique

## L'opération

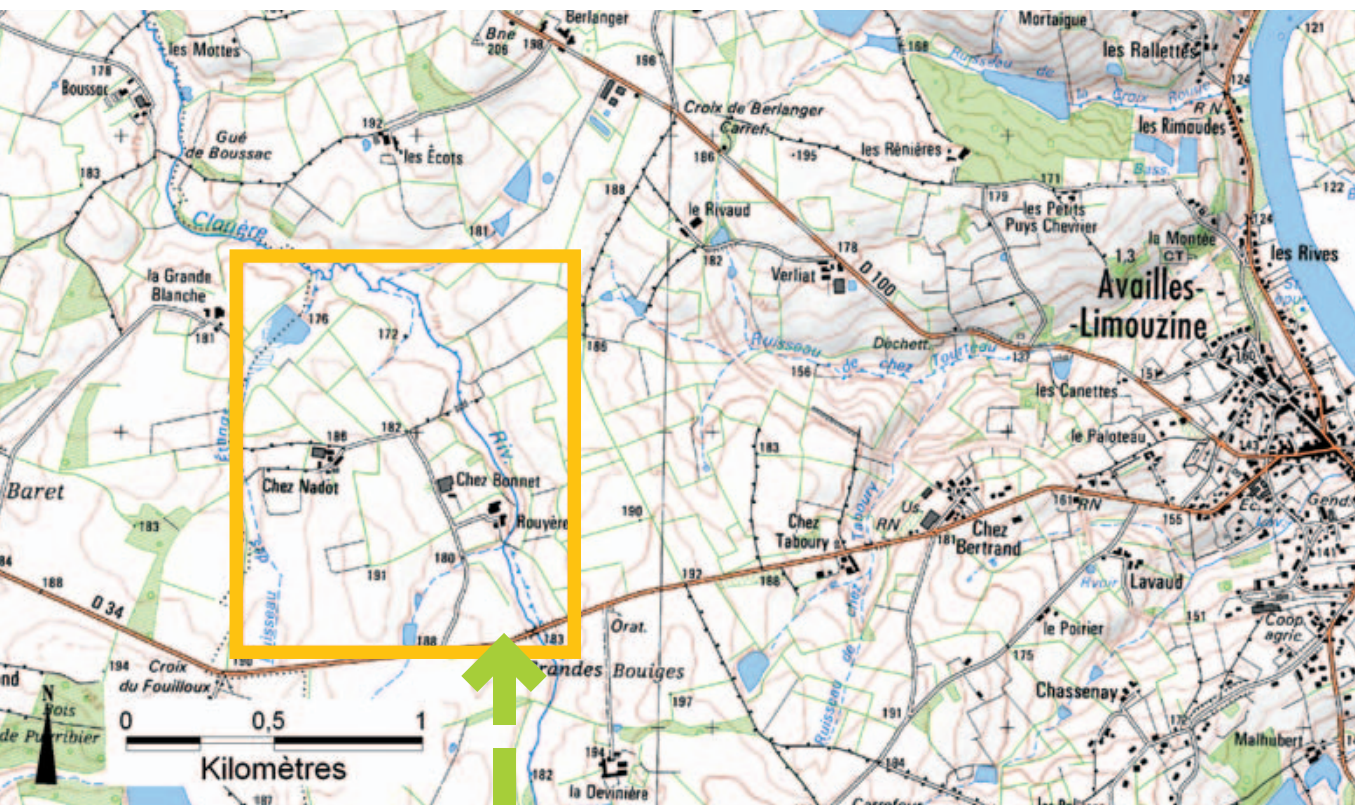
Un apport de matériaux sur 30 cm d'épaisseur (en moyenne), soit 400 tonnes de granulats, est fait dans le lit du cours d'eau. Les matériaux sont composés d'un mélange hétérogène de blocs, de pierres, de cailloux et de graviers de granit issu d'une carrière proche correspondant à la même nature géologique que ce tronçon de cours d'eau. Les granulats dominants composant la couche d'armure de ce type de

cours d'eau en bon état sont composés de cailloux et de petites pierres (16 à 128 mm). La disposition hétérogène des granulats permet également de reconstituer par pincement de la lame d'eau un lit d'étiage dans les portions sur-élargies et de profondeurs faibles et homogènes. Le rehaussement d'une partie du lit mineur et la variation des épaisseurs de sédiment (de 10 à 50 cm) permettent également de reconstituer des faciès d'écoulement rapide dans les portions qui en étaient dépourvues.
