Restauration de la boire de Bessé dans le Maine-et-Loire

LE PROJET

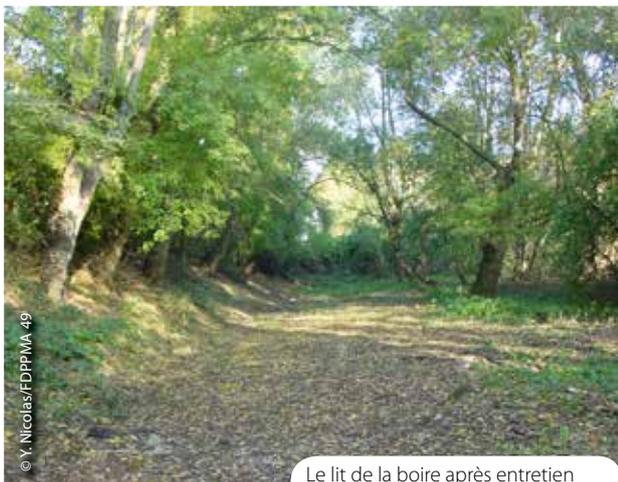
Le lit de la boire après entretien de la végétation en 2008.

Suite aux dégâts des tempêtes de 1999 et 2003, un traitement de la végétation était nécessaire. L'enlèvement des embâcles et l'abattage des arbres poussant dans le chenal ont été réalisés en 2008, suivis d'un broyage pour valorisation par une filière bois sous forme de plaquettes (265 m³). Une nouvelle intervention fut nécessaire en 2010 suite à la tempête Xynthia qui a engendré de nouveaux embâcles. Ces différentes opérations ont été essentielles afin de poursuivre le but d'amélioration de la continuité écologique de ce projet de restauration de la boire de Bessé. Afin de contrôler la jussie présente sur les parties amont et aval, trois campagnes d'arrachage manuel ont été réalisées en début de croissance de la plante en 2008, 2010 puis 2011. Ainsi 2,5 tonnes ont été arrachées et mises en compostage (5 000 m² à l'aval et 1 500 m² à l'amont), au lieu des 75 tonnes estimées si l'on avait attendu le développement maximal de la plante. Pour permettre la reconnexion hydraulique, le terrassement d'un chenal de connexion (100 mètres de long sur 2 mètres de large et 50 centimètres de profondeur) et l'arasement de plusieurs atterrissements ont été effectués. Ces opérations de terrassement ont été limitées aux chenaux et aux zones de connexion entre les vasques et effectués de façon peu profonde en maintenant les berges en pente douce. Un réaménagement de l'ouvrage aval et le remplacement de l'ouvrage médian ont été effectués pour une meilleure continuité. Ces différents travaux d'entretien de cours d'eau ont fait l'objet une procédure de déclaration au titre de la Loi sur l'eau. La dernière action fut de mettre en place un déflecteur rocheux (ensemble de blocs de roche) au niveau du ruisseau de Cumeray qui, en diminuant la section d'écoulement, contribuera à la création de fosses et à la diversification des habitats et des écoulements sur les parties les plus monotones du cours d'eau. Enfin, un suivi piscicole a été réalisé dans la boire notamment en aval sur les frayères à brochet et sur les zones refuges.

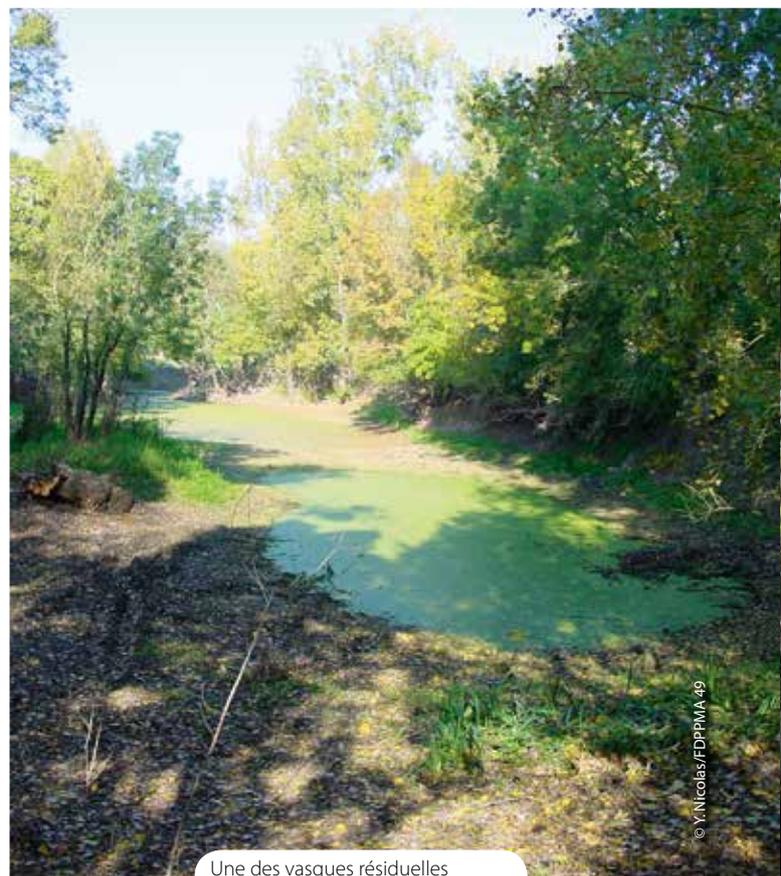
Une des vasques résiduelles après la restauration.

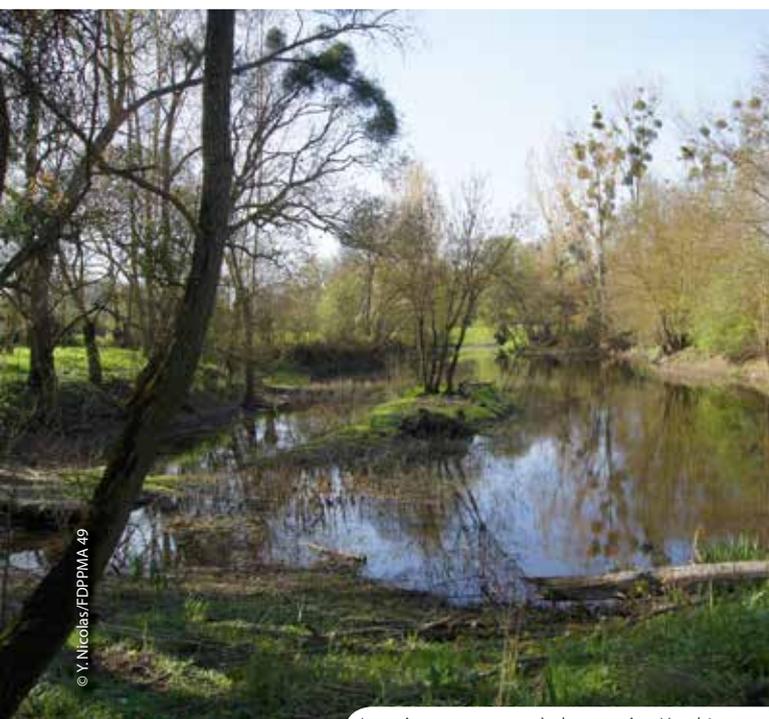
La même vasque après la tempête Xynthia : de nouveaux embâcles devront être retirés.

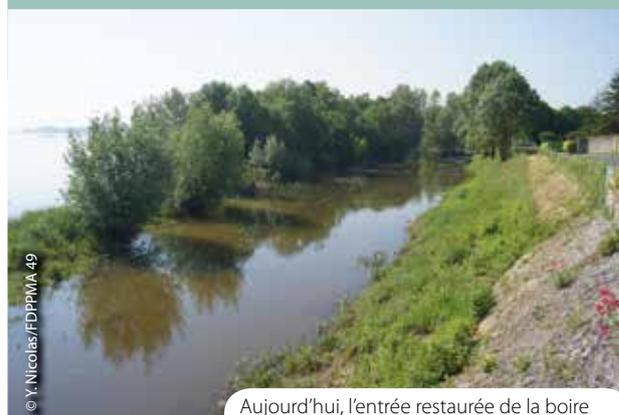
Aujourd'hui, l'entrée restaurée de la boire au niveau de sa connexion avec la Loire

La reconnexion avec la Loire a permis une restauration des habitats piscicoles. En effet, le suivi a montré la présence du brochet en 2010 et 2011, ce qui témoigne d'une nette amélioration de la fonctionnalité écologique et piscicole du site. Le projet a été valorisé par une présentation aux maires des communes situées entre Nantes et Montsoreau lors d'une journée de rencontres organisée dans le cadre du Contrat restauration entretien (CRE) Loire estuarienne amont. Toutefois, une vigilance particulière doit être apportée au risque de recolonisation de la boire par la jussie, qui varie selon les années notamment en fonction des périodes de submersion et des températures de l'eau.
