Dérivation et récréation du lit mineur du ruisseau de Bel Orient au droit de quatre plans d'eau à Gueltas

L'opération

Catégorie	Restauration
Type d'opération	Suppression ou dérivation d'étangs sur cours d'eau
Type de milieu concerné	Cours d'eau de tête de bassin
Enjeux (eau, biodiversité, climat)	Biodiversité, bon état des habitats, qualité de l'eau, réduction des étiages, continuité écologique

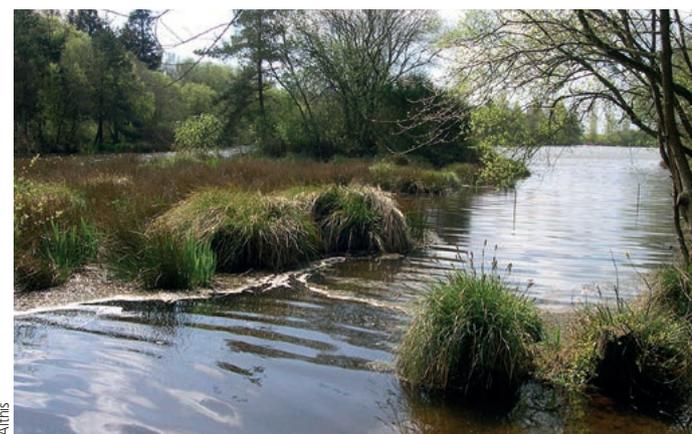
L'un des étangs de Branguily en avril 2008.

Au cours des années 1970, les quatre étangs du site de Branguily ont été creusés sur le tracé du cours d'eau de Bel Orient, sur la commune de Gueltas, sans autorisation, afin de constituer une réserve de pêche et de chasse. Ces plans d'eau, d'une surface totale de 21 ha, sont établis sur 1 600 m de cours d'eau et captent l'intégralité

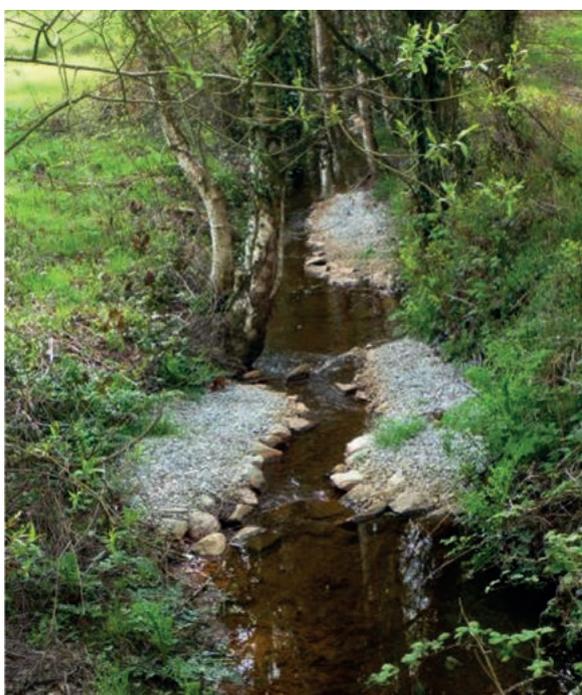
Risbermes minérales en avril 2012.

- vidange des trois étangs aval réalisée sur trois années de 2009 à 2011 ;
- réhabilitation du linéaire existant (fossé), au droit de deux étangs, aval et amont, par aménagement de risbermes minérales pour accentuer la sinuosité et par recharges granulométriques sur plusieurs tronçons pour stabiliser le lit et renforcer la rugosité sur certains ;
- enfin, trois seuils devenus infranchissables, suite à une forte érosion régressive, sont supprimés et réaménagés.

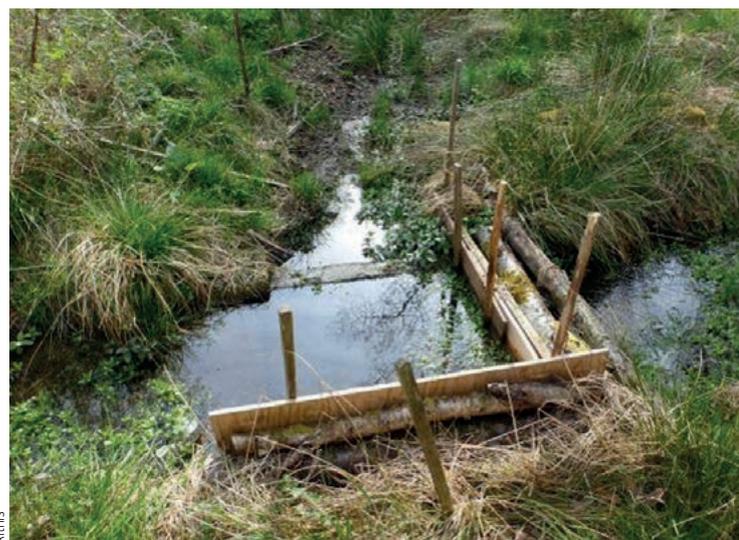
Ouvrage de répartition en avril 2012.

- installation d'un ouvrage de répartition et de moines pour réserver le débit d'étiage vers le cours d'eau ;
- création d'un lit de contournement des plans d'eau de 1 800 m côté ouest/nord-ouest (linéaire à créer d'environ 900 m auxquels s'ajoutent 900 m d'anciens fossés de drainage ou reliques de la construction des plans d'eau). Le tracé est établi à partir du profil en long, en créant des méandres utilisant les irrégularités de terrain et respectant les plus gros arbres. Le lit est surcreusé afin d'assurer un écoulement suffisant tout en sécurisant la berge rive gauche, avec des largeurs variant de 0,5 à 1,1 m. Il est ensuite étançonné en rive gauche, à l'aide des terres argileuses décaissées. Les fossés drainants sont comblés à l'aide de matériaux argileux. Enfin, le lit du cours d'eau est raccordé aux buses et aux ouvrages de répartition.

Les berges sont également protégées contre l'érosion en amont et en aval de chaque ouvrage. Une recharge en granulats ponctuelle est effectuée pour établir des zones de reproduction de la truite ;

- la mise en place d'un ouvrage de répartition des eaux en amont des plans d'eau ;
- le soutien d'étiage du ruisseau par l'abaissement d'un plan d'eau.
