Reméandrage de la Pisancelle et effacement de trois ouvrages sur le Rongeant à Poissons

Catégorie	Restauration
Type d'opération	Reméandrage, effacement total ou partiel d'obstacles transversaux
Type de milieu	Cours d'eau de tête de bassin
Enjeux (eau, biodiversité, climat)	Bon état des habitats, continuité écologique
Début des travaux	Mai 2013
Fin des travaux	Septembre 2015
Linéaire concerné par les travaux	3 500 m

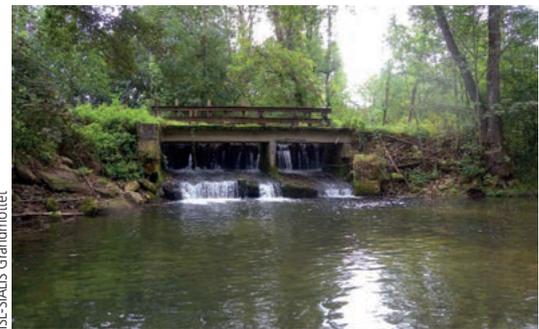
L'ouvrage de la scierie du Fourneau sur le Rongeant en 2011.

à l'origine de la rupture de la continuité écologique, préjudiciable pour ces espèces en particulier : le seuil de la ferme de la Forge [ROE 17803] provoquant un remous de 150 m, le seuil de la scierie du Fourneau [ROE 17798] provoquant un remous de 200 m et le seuil de la ferme de la Mothe [ROE 17931].

Ces ouvrages sont infranchissables avec une hauteur de chute d'environ 1 à 1,5 m chacun. Le Rongeant subit, comme la Pisancelle, un phénomène d'incision marqué. En aval du seuil de la scierie du Fourneau, l'érosion régressive est particulièrement forte, en raison des extractions de graviers et de travaux anciens de déplacement et de rectification du cours d'eau.

Les seuils de la ferme de la Forge et de la scierie du Fourneau sont effacés (un arasement et un dérasement). Pour compléter cette action, deux seuils de fond sont placés en aval des anciens ouvrages pour éviter la propagation de l'érosion régressive.

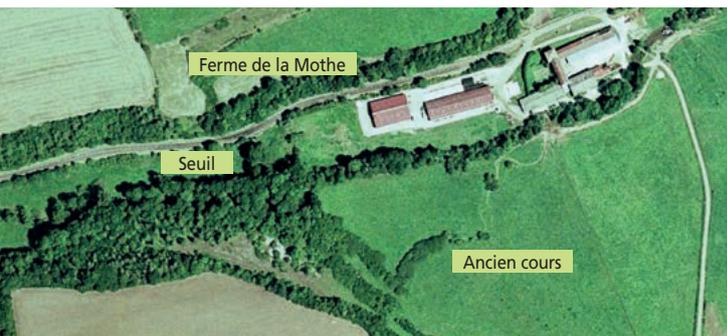
Le cours du Rongeant avant les travaux [vue satellitaire de 2001].

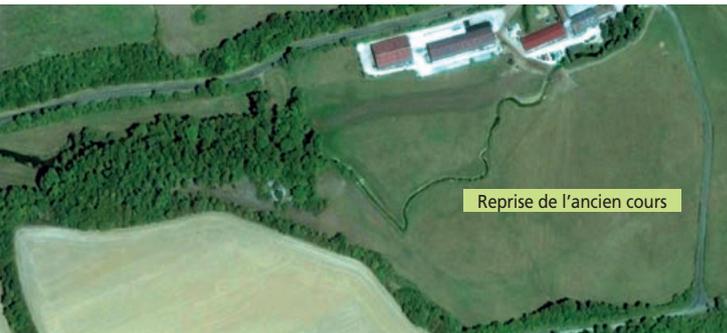
Le cours du Rongeant après la reprise de l'ancien cours [vue sat. de 2015].

La solution retenue pour aménager l'ouvrage hydraulique de la ferme de la Mothe est la création d'un bras de contournement en utilisant l'ancien lit méandrique du Rongeant encore visible et en eau en période de crue. Cet ancien bras est légèrement terrassé pour enlever la terre végétale dans le fond du lit mineur et recréer un nouveau profil sous-dimensionné.

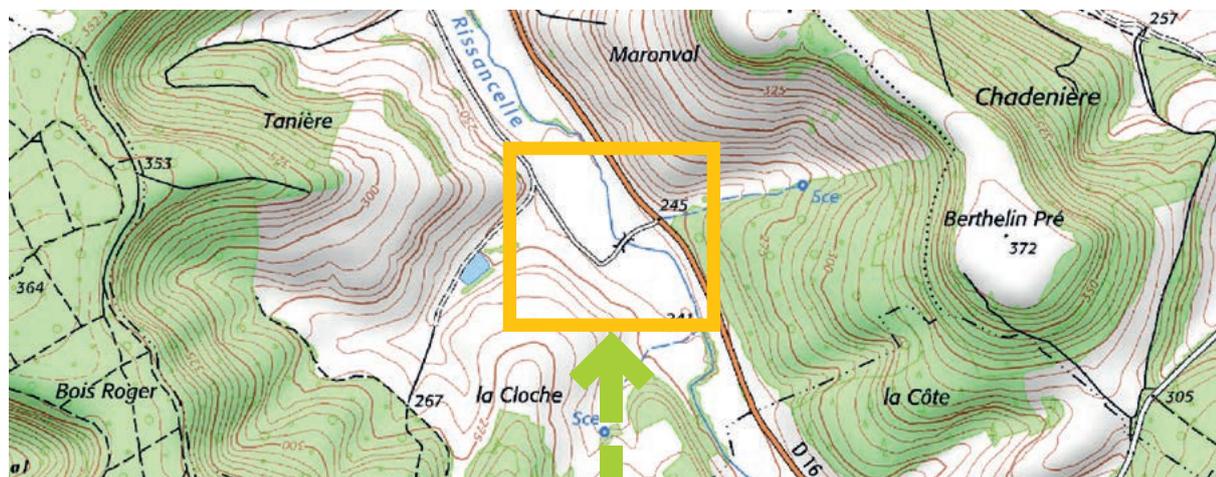
Deux techniques de reméandrage sont utilisées. La première dite « classique » consiste en la création d'un nouveau lit dont le tracé suit les points bas de la vallée et qui est sous-dimensionné pour permettre au cours d'eau de s'auto-ajuster au gré des crues morphogènes successives. Des matériaux grossiers sont posés sur la rive convexe des nouveaux méandres créés pour favoriser l'érosion sur la zone concave et retrouver un transport sédimentaire. L'ancien lit est comblé, notamment avec les matériaux enlevés lors de la création du nouveau lit.

L'autre type de reméandrage dit « provoqué » consiste à combler partiellement le cours d'eau surdimensionné avec du « tout venant » compacté puis à apporter des matériaux mobilisables dans le lit mineur. Cette technique est employée lorsque le cours d'eau est déjà au point bas de la vallée, le lit ne pouvant alors pas être déplacé.

Le linéaire de restauration pour ces deux types d'aménagement est respectivement de 1 865 m pour le reméandrage classique et de 1 055 m pour le reméandrage provoqué.

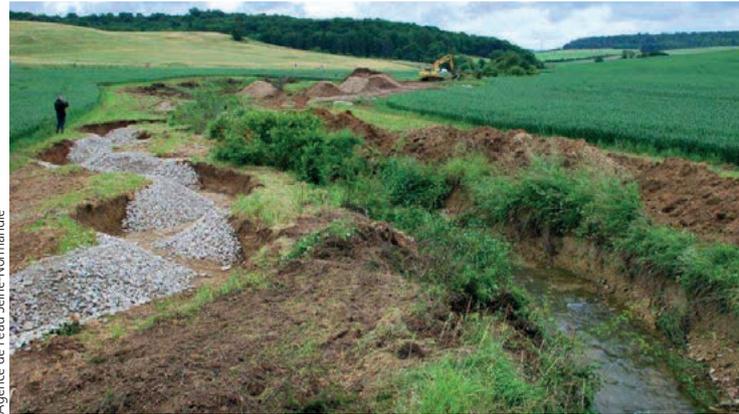
L'ancien lit de la Pisancelle et le nouveau lit méandrique en 2013.

en évidence un ajustement rapide de la Pisancelle après travaux. La profondeur a augmenté de 10 cm et la largeur de 50 cm sur certains secteurs. Cette évolution, prévue initialement, s'est aujourd'hui ralentie, mais une dynamique naturelle est encore bien perceptible au niveau des méandres avec des zones de dépôt et des zones d'érosion. À noter : à la jonction aval du reméandrage avec le tracé non modifié de la Pisancelle, une incision s'est développée sur environ 100 m immédiatement après les travaux, nécessitant une intervention : un élargissement local et la pose de matériaux plus grossiers a permis de régler le problème.

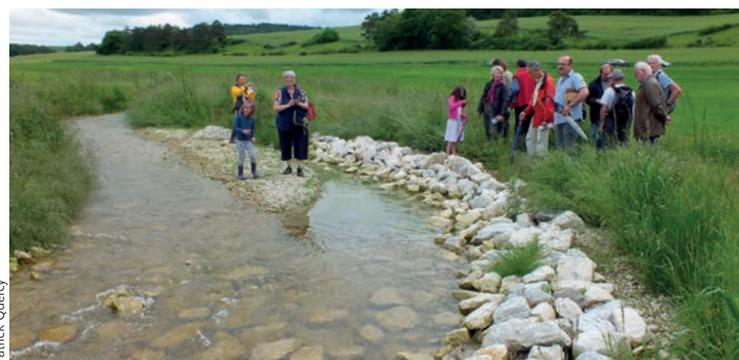
Les matériaux grossiers en rive convexe de la Pisancelle, trois ans après les travaux en 2016.

Les premiers résultats du suivi hydro-sédimentaire renseignent sur les vitesses de déplacement lentes des substrats rapportés et démontrent une stabilité globale des travaux réalisés.

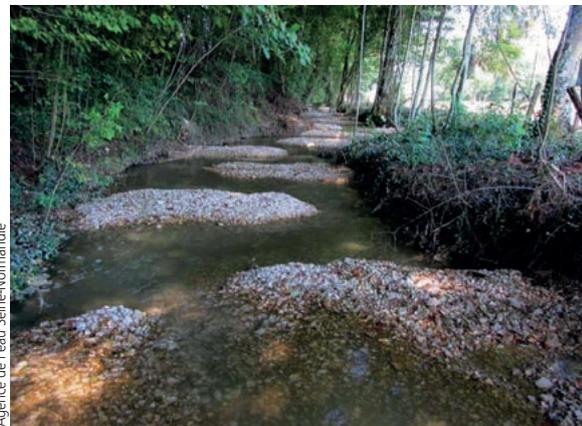
Un exemple de reméandrement provoqué sur la Pisancelle en 2013.
